Geoteknisk vurdering av evakuerte delområder etter kvikkleireskredet i Gjerdrum, 30.12.2020

.....
Arealer øst og vest for skredgropa samt selve utløpsområdet (delområde H)
NVE, Multiconsult og Norges Geotekniske Institutt (NGI)

NVE Ekstern rapport nr. 10/2021

Vurderinger knyttet til evakuering av delområde H som følge av kvikkleireskredet utløst 30.12.2020

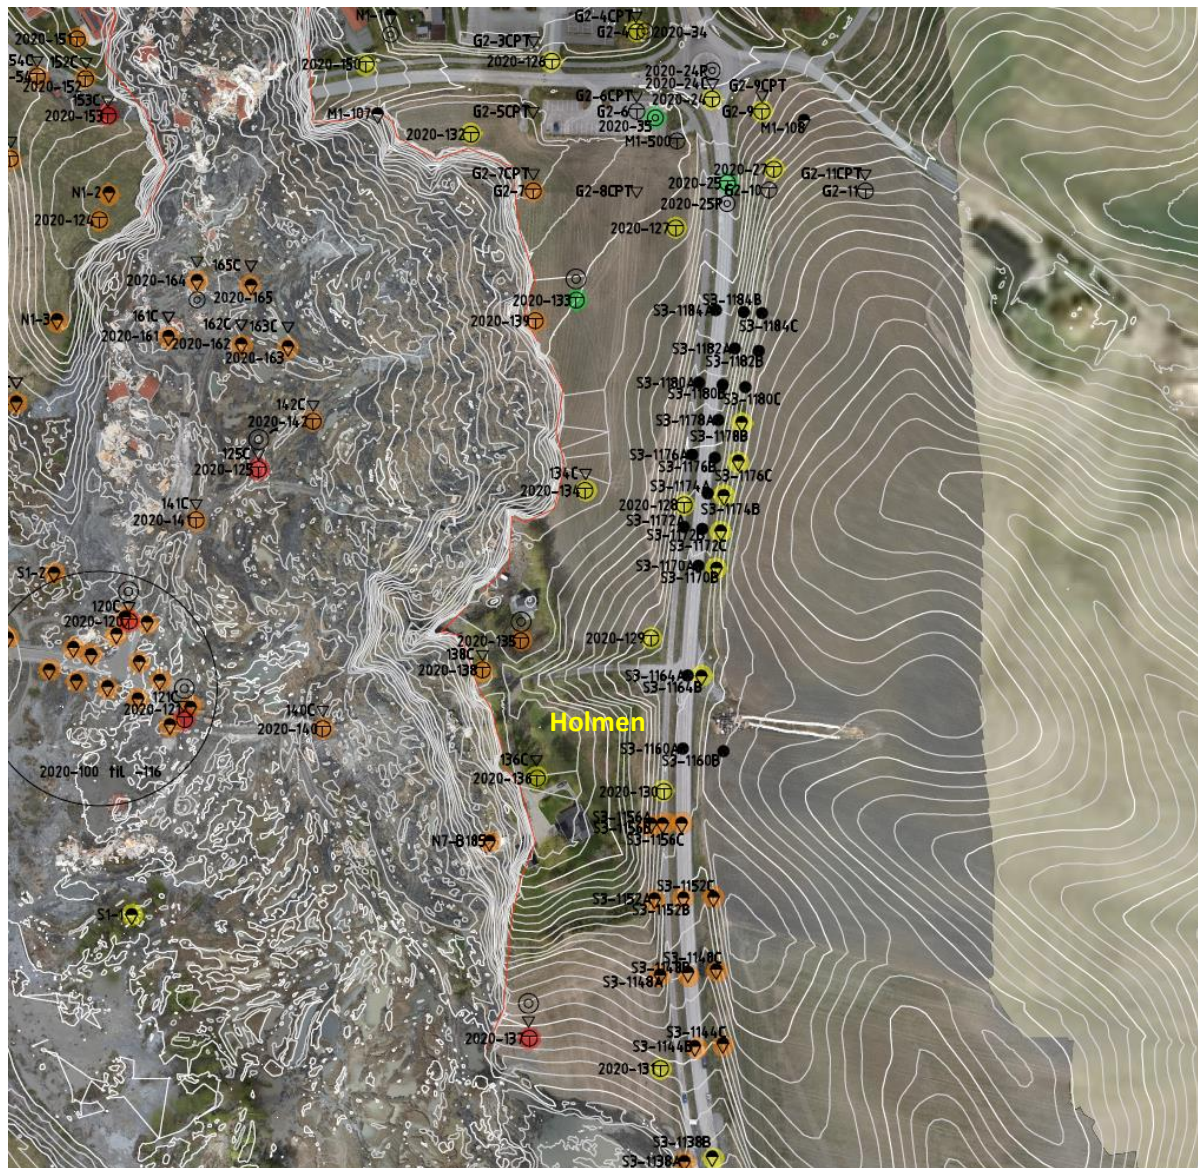
Figur 3-1: Terrenget etter skred med oversikt over utførte grunnundersøkelser. Grønn farge angir borer hvor det ikke er sprøbruddmateriale (bekreftet med prøver), gul farge angir borer hvor det ikke er klare indikasjoner på sprøbruddmateriale (ikke bekreftet med prøver), oransje punkter angir borer med indikasjoner på sprøbruddmateriale (ikke bekreftet med prøver) og røde punkter angir borer hvor det er påvist sprøbruddmateriale på opptatte prøver. Fargene sier ikke noe om mektigheten på eventuelt lag med sprøbruddmateriale, eller hvilken dybde dette befinner seg i. Omriss av skredområdet er markert med rødstiplet linje.

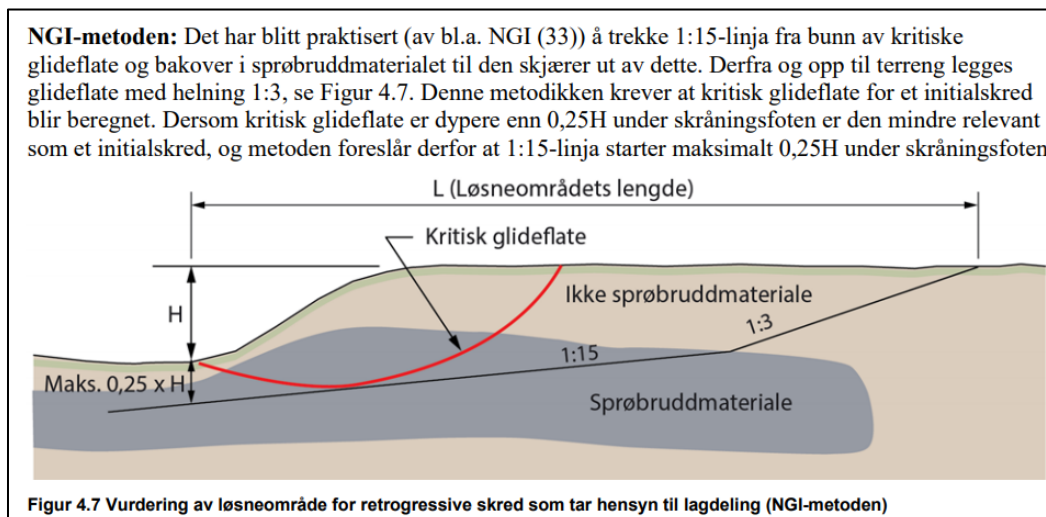
Figur 1 Utklipp fra NVE 1/2019 som beskriver NGI-metoden

Primært er metoden omtalt som «NGI-metoden» i NVEs veileder 1/2019 benyttet (Figur 1). Metoden baserer seg på opptegning av lagdeling i profiler, og en vurdering av hvor langt bakover en skredutvikling kan gå basert på kvikkleiras beliggenhet. Hovedelementene i metoden er å starte med en linje med helning 1:15 en viss dybde under skråningstå. Dybden settes til dybde av kritisk glideflate, men ikke dypere enn $0,25 \cdot$ skråningshøyden. 1:15-linja følges til den skjærer ut av sprøbruddmateriale. Derfra og opp til terreng benyttes en linje med helning 1:3. Avstand fra stå til skjæringspunkt i terreng angir lengde på løsneområdet.
