# LUCARNE

ÉTÉ 2021 Vol. XLII, numéro 3

La revue de l'association Amis et propriétaires de maisons anciennes du Québec (APMAQ)

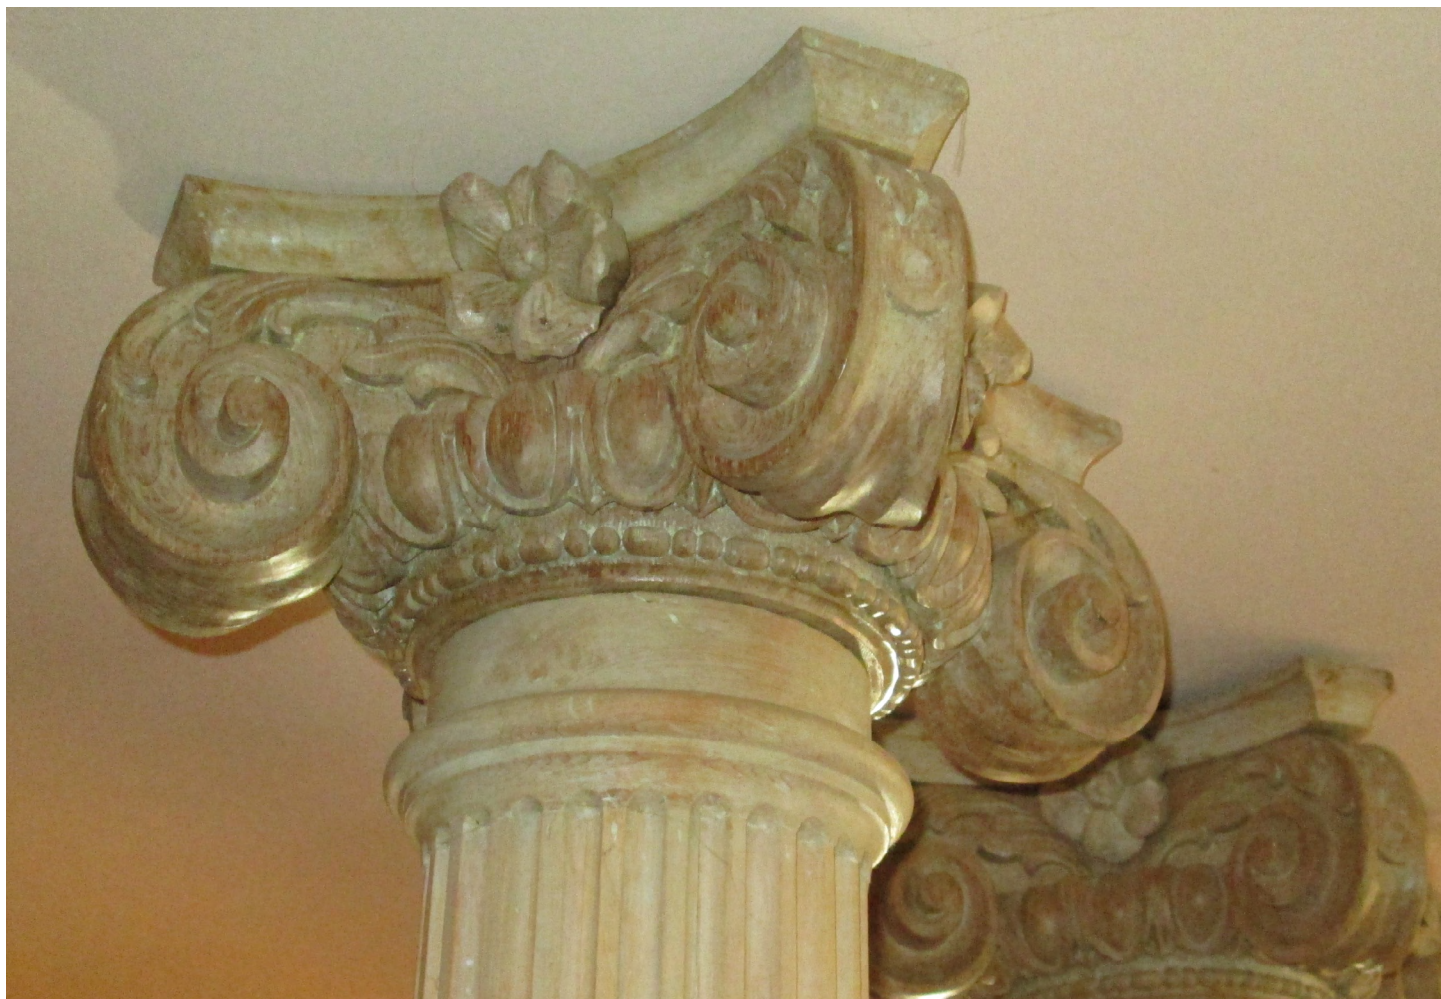
Leur analyse de près permet de constater que :

1. Les fûts cannelés en pin comptent 24 cannelures, une caractéristique classique : un assemblage raffiné d'un diamètre décroissant de la base vers le sommet leur confère grâce et élégance.
2. Les chapiteaux de style ionique surmontés d'abaques, sont décorés de volutes feuillagées, d'astragales, d'oves et, sur chaque face, de roses. Tous ces éléments sont en tilleul.
3. À part quelques marques au crayon de plomb à l'intérieur des fûts des colonnes, on n'y a trouvé aucune signature.
4. La facture exceptionnelle de ces colonnes laisse à penser qu'elles pourraient avoir été sculptées dans l'atelier de Lauréat Vallière (1888 – 1973), à Saint-Romuald, vu la proximité de Lévis. Ou, comme l'ouvrage est d'esprit victorien, plus anciennement dans l'atelier de son maître, le sculpteur Ferdinand Villeneuve ?

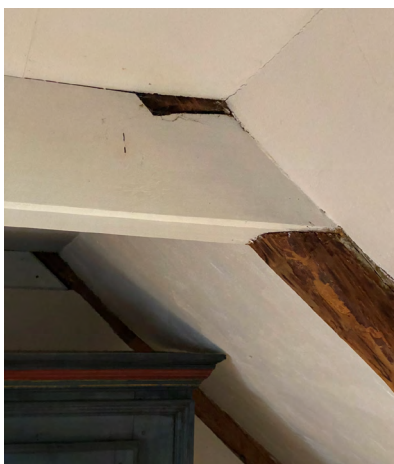
1. Nouvel entrant à queue d'aronde

4. Ces nouveaux entrants à queue d'aronde seront cloués aux chevrons d'origine par leur côté droit (ill. 1 et 2). À titre indicatif, on remarquera sur les chevrons, l'emplacement des anciennes mortaises (ill. 3).

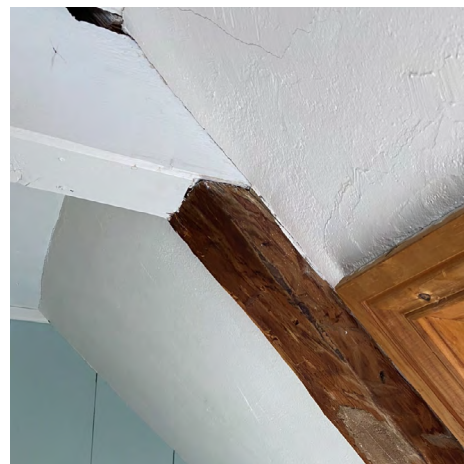
2. Nouvel entrant cloué au chevron d'origine.

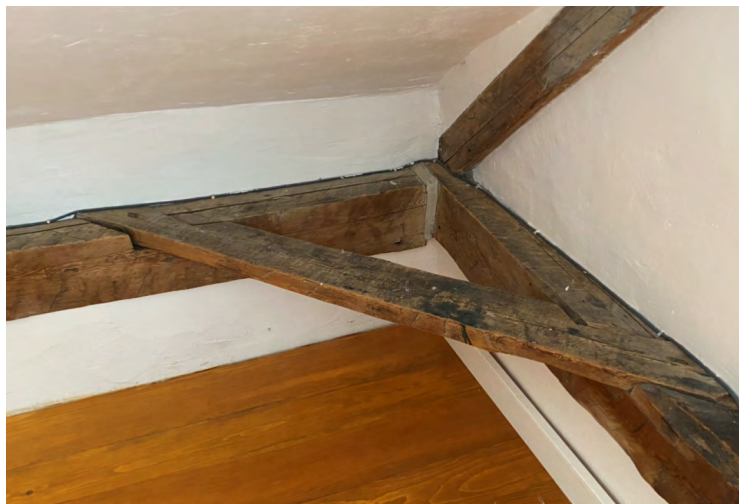
4. Gousset de 4 pieds et 10 pouces pour solidifier la sablière dans les coins.

Quatre goussets dans les coins (ill. 4)

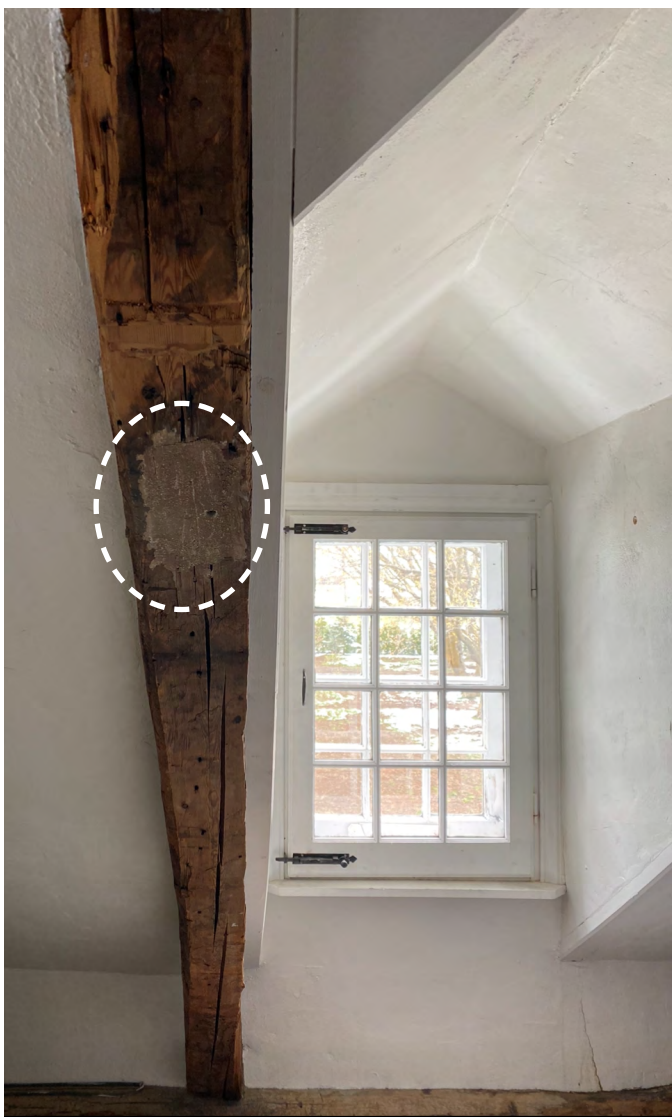
3. Emplacement des anciennes mortaises au niveau d'un chevron.

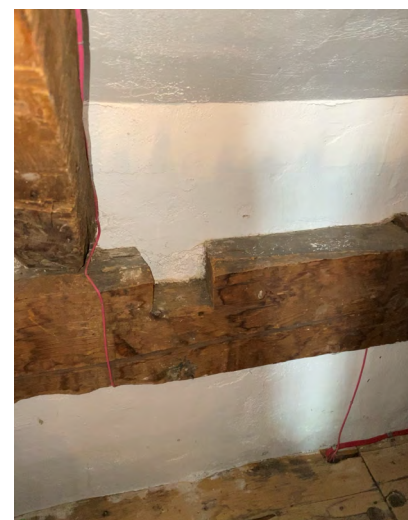
5. Encoche de la traverse centrale.

De plus, une traverse centrale de 32 pieds de longueur barrait la sablière afin de retenir l'ensemble. (ill. 5) Plus tard, elle fut remplacée par deux gros liens forgés liant sablière avant et arrière à la poutre centrale du rez-de-chaussée (ill. 6).

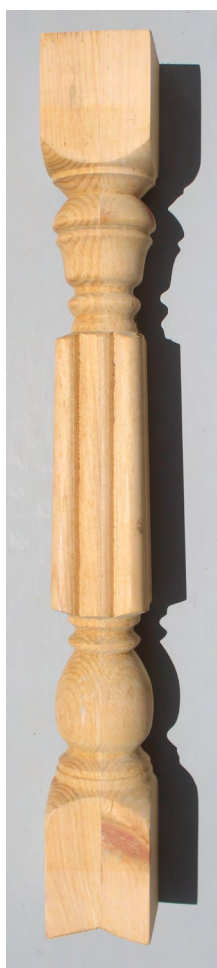
2. Balustre tourné et sa base biseautée.

On creuse avec un outil (toupie plongeante ou au banc de scie) une petite encoche à la base (ill. 1b). Cette cavité va recevoir une latte de bois qui sert d'intermédiaire pour fixer les têtes des balustres tournées (ill. 2) à la main courante. Le pied des balustres est coupé en biseau pour épouser la forme triangulaire sur le dessus de la lisse inférieure (ill. 3).

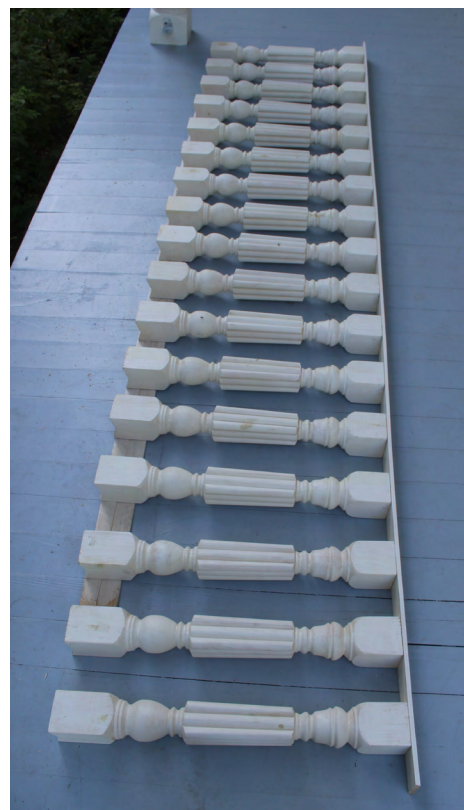
4. Technique d'assemblage des balustres à plat et visés dans une latte de bois par le dessus.

On détermine la distance entre les faces intérieures des poteaux de la galerie. Cette longueur est divisée à parts égales en sachant que le garde-corps ne doit pas comporter d'espacement permettant le passage d'une sphère de 100 mm de diamètre. La latte de fixation est percée d'un trou de centre en centre comme guide. Les balustres sont alignés à plat avant de tout visser en cascade (ill. 4). Cette technique d'assemblage avec la latte de fixation permet de camoufler les vis. Ensuite, on renverse la section pour fixer la lisse inférieure (ill. 5) aux balustres. On s'assure de l'alignement vertical des balustres. La section est remise à l'endroit. La connexion aux poteaux de la galerie est réalisée à l'aide de goujons en bois. La main courante est déposée sur la latte de fixation et vissée par le dessous. Il faut prévoir un jeu aux extrémités de la main courante pour l'expansion du bois. Penser à fixer une cale à la mi-portée (ill. 6). Elle combat le moment de flexion surtout lorsqu'une personne décide de s'asseoir sur la rampe pour contempler l'ouvrage.

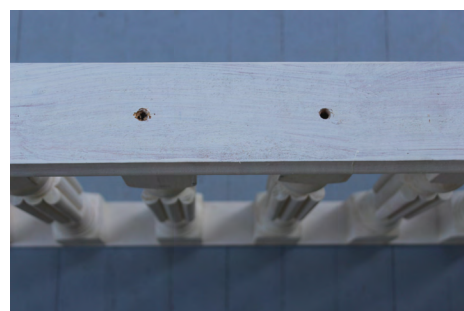
5. Vissage à l'envers de la lisse inférieure à la base des balustres (vis non apparentes).

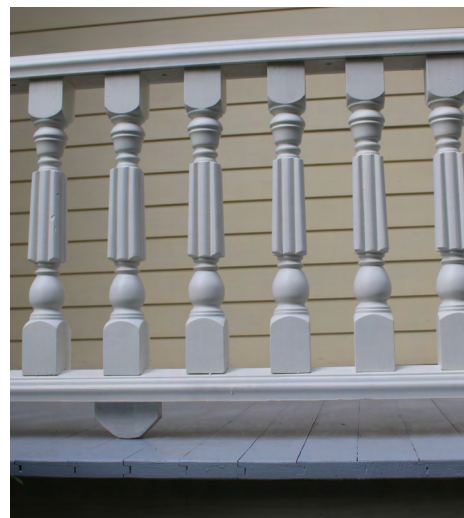
6. Vue d'une section de la balustrade avec sa cale de support sous la lisse et située à mi-portée.
