CONVENTO DI SAN DOMENICO IN BOLOGNA

SALONE BOLOGNINI

**RESTAURO DEL SOFFITTO LIGNEO CASSETTONATO DEL 1600
E DELLE DECORAZIONI E ADEGUAMENTO IMPIANTISTICO**

21 Maggio 2015 - Bologna

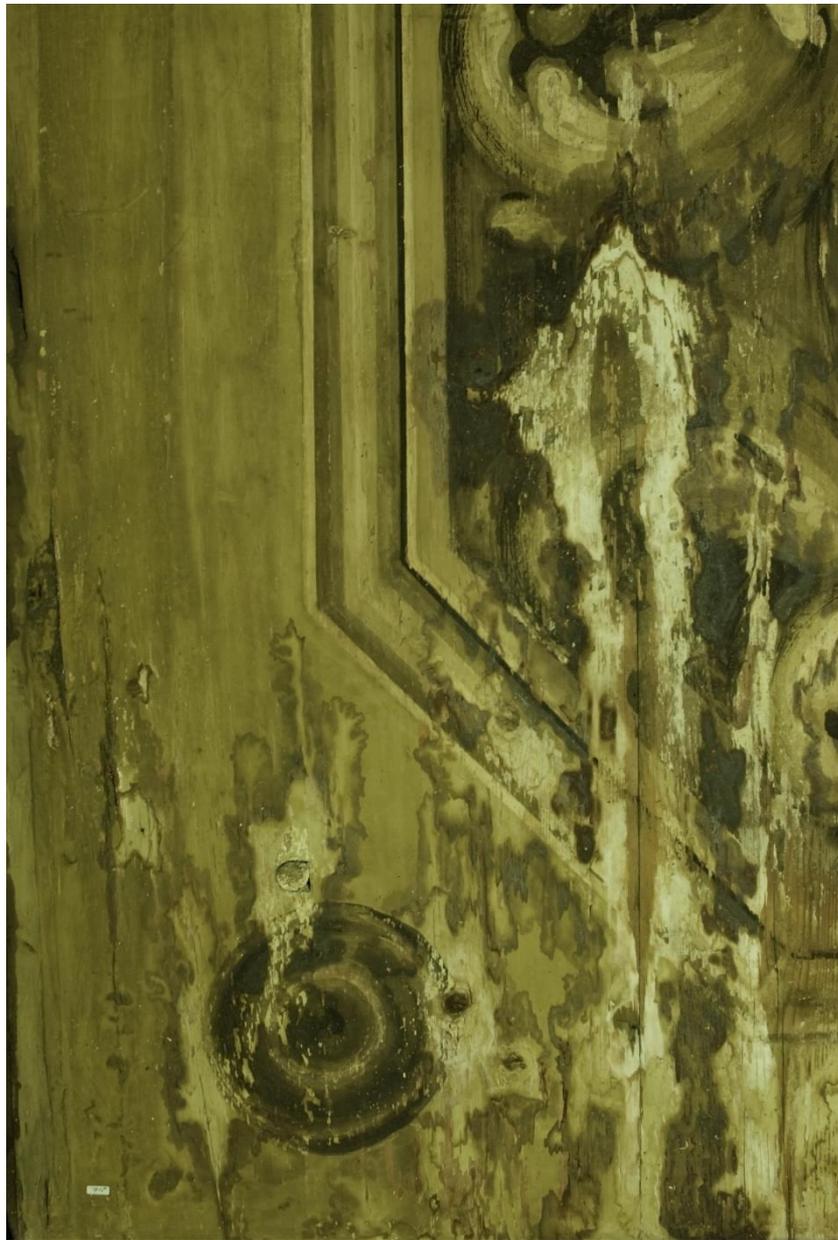
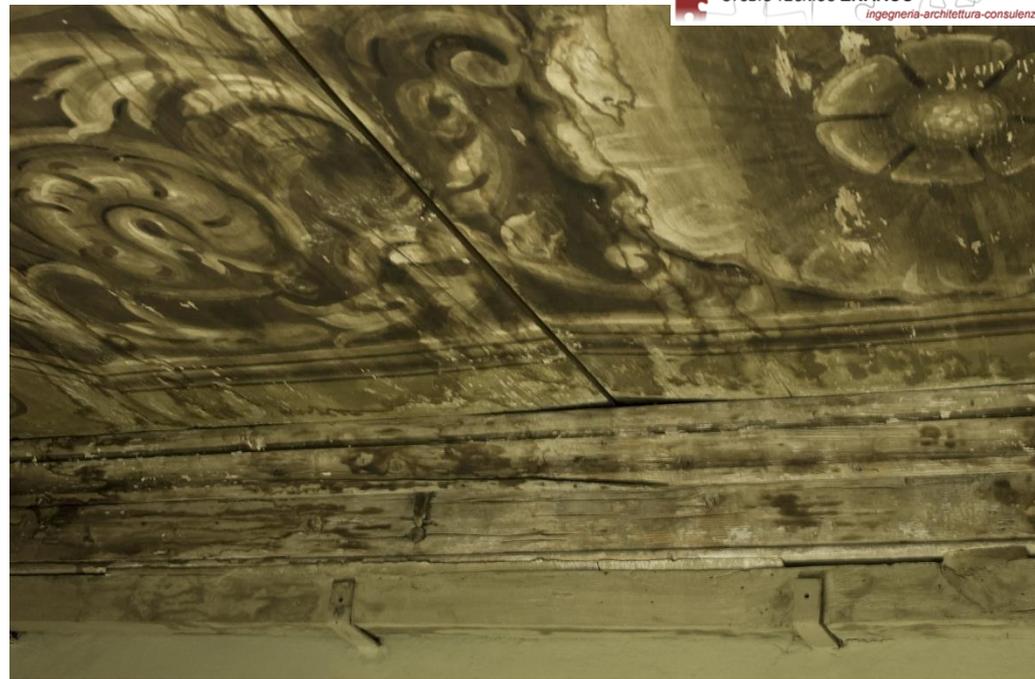
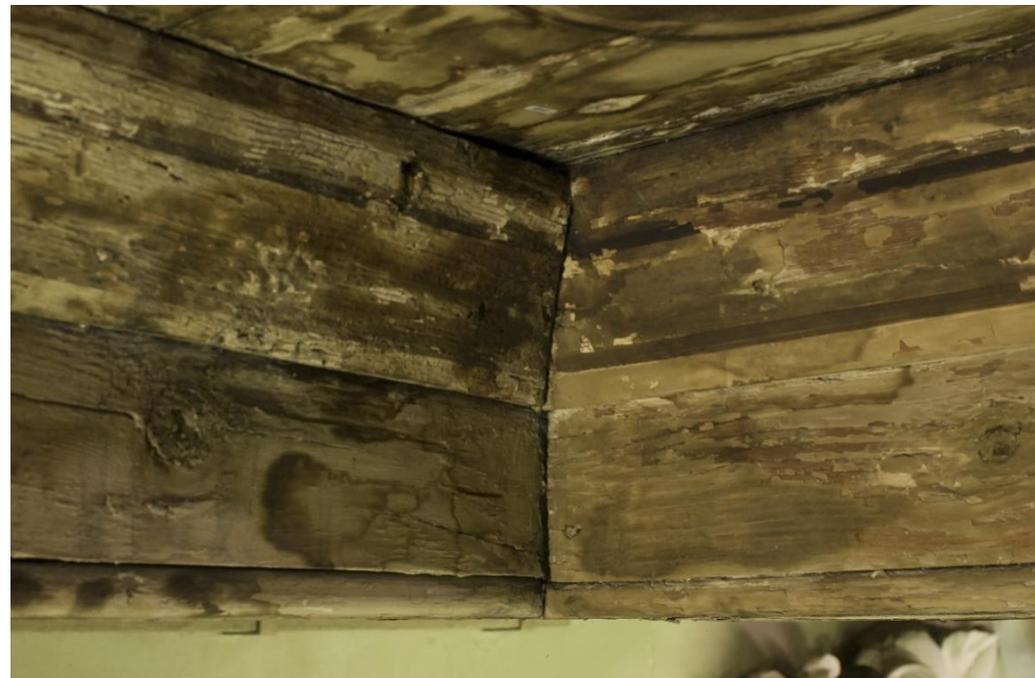
INFILTRAZIONI ACQUA

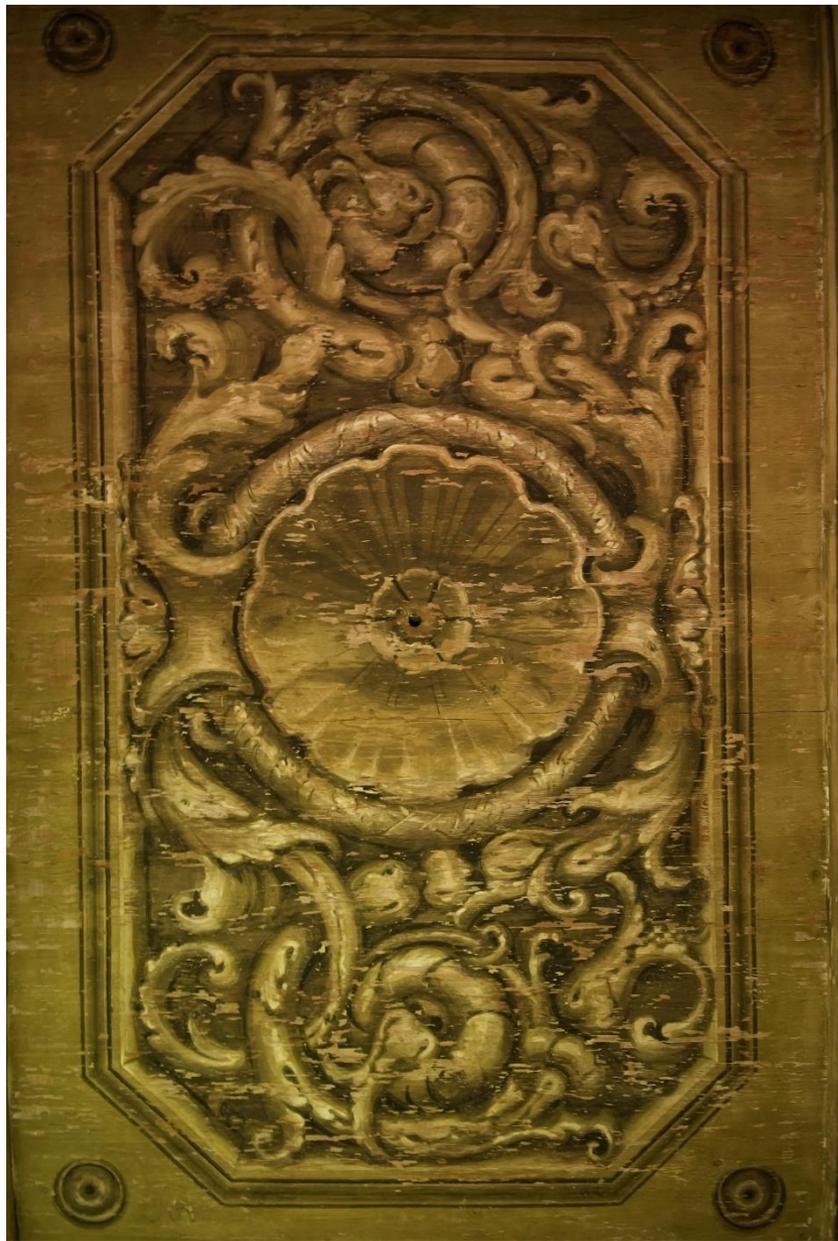
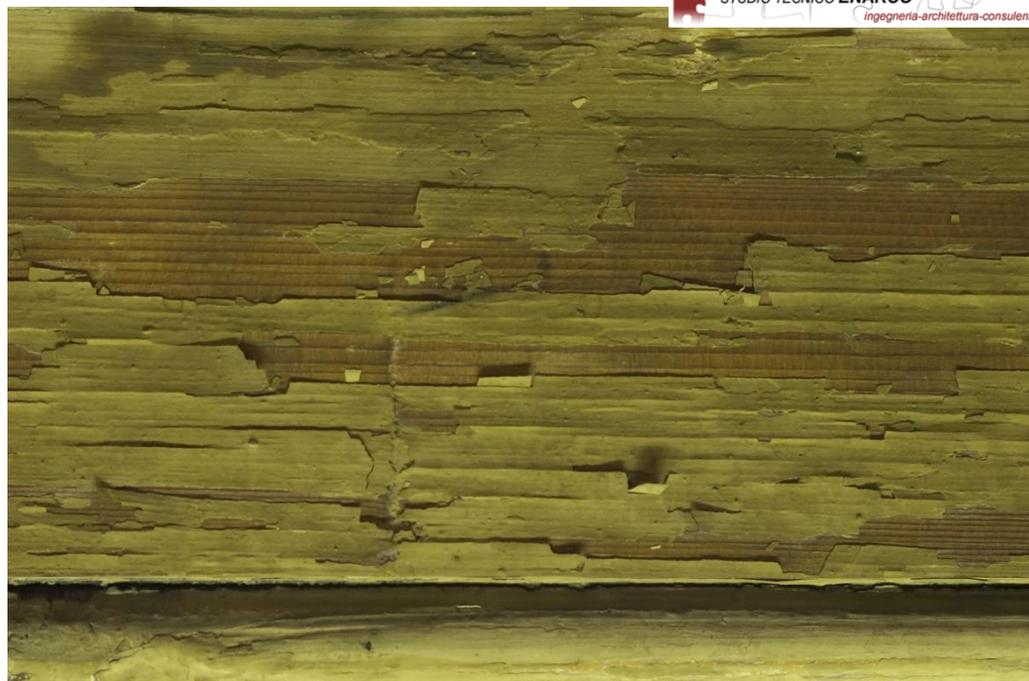
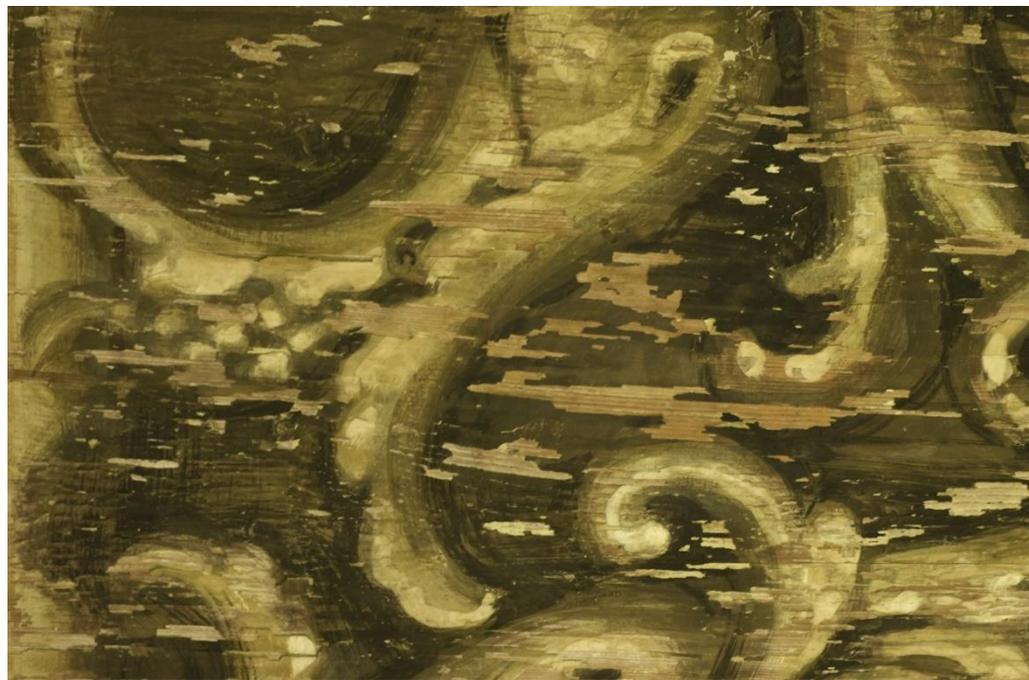
ESFOLIAZIONE

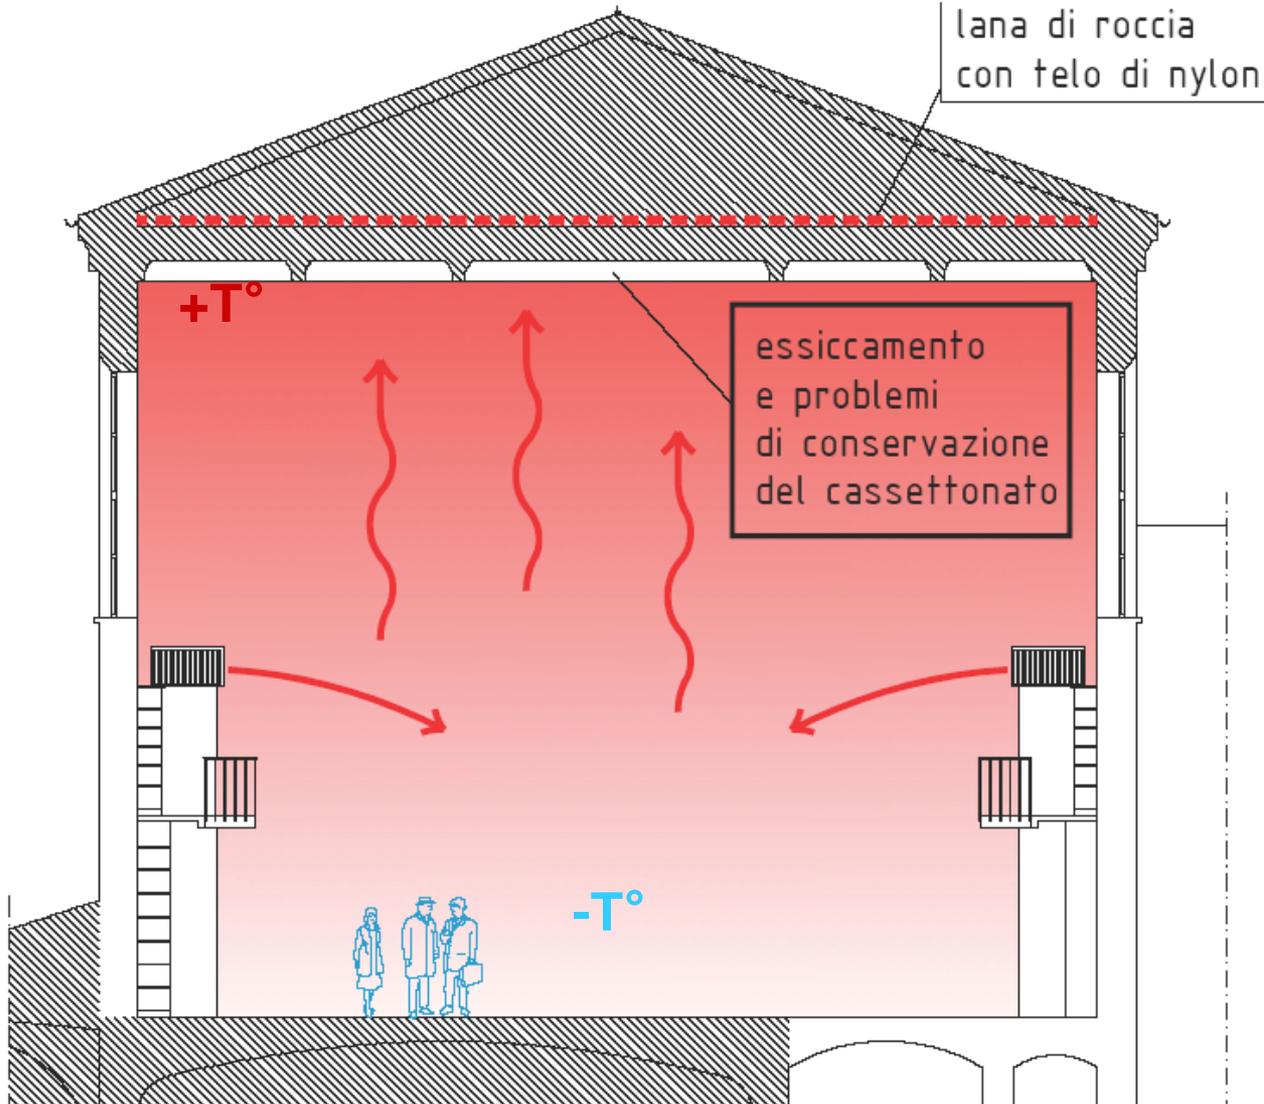
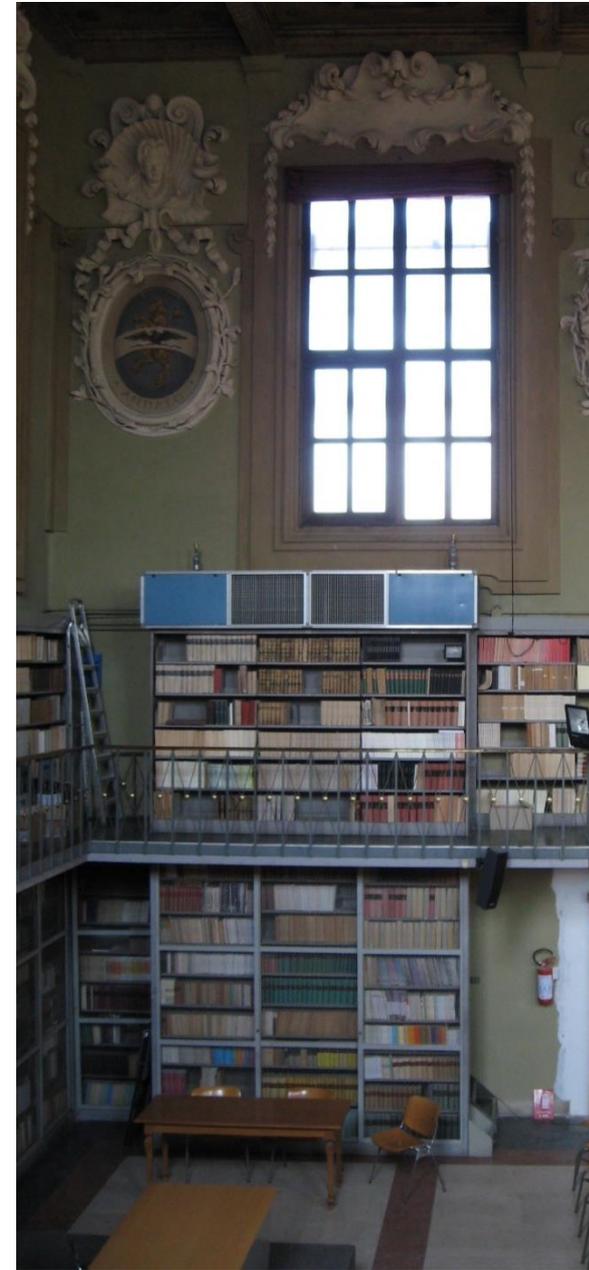
IL PROBLEMA DEL RISCALDAMENTO

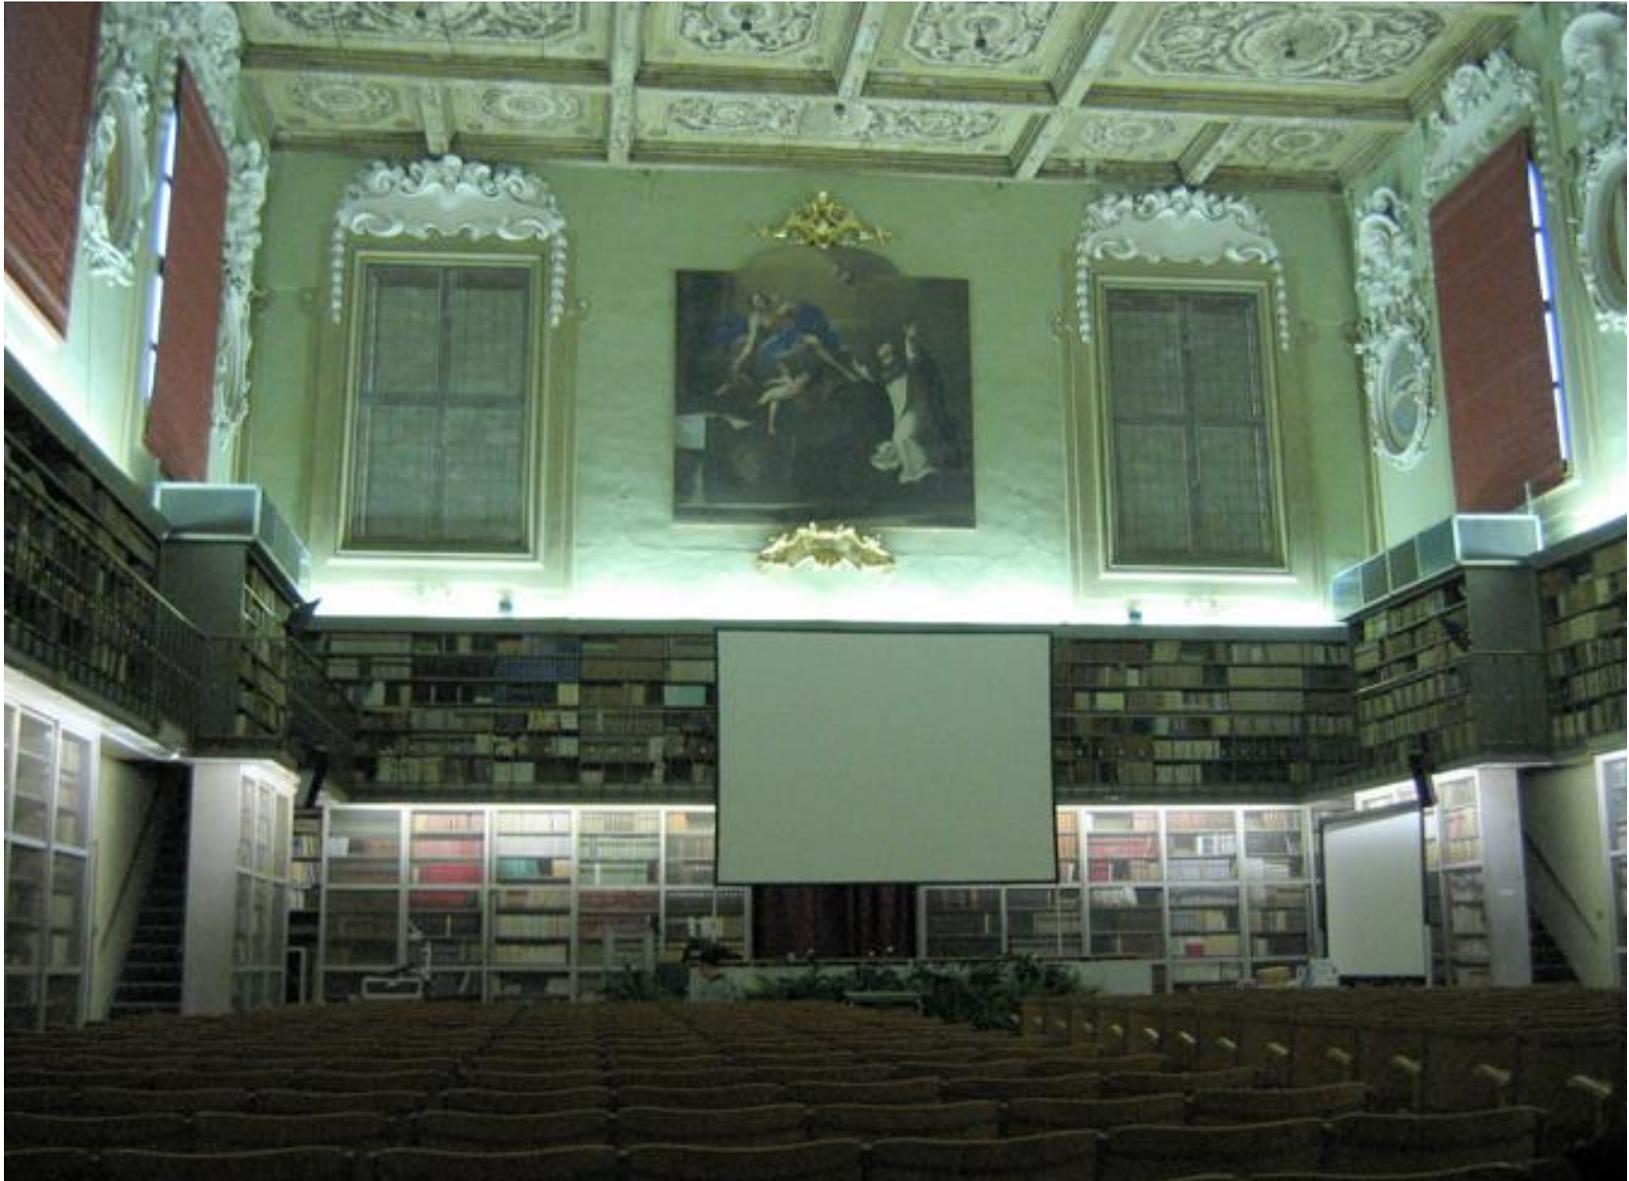
LA SCARSA ILLUMINAZIONE

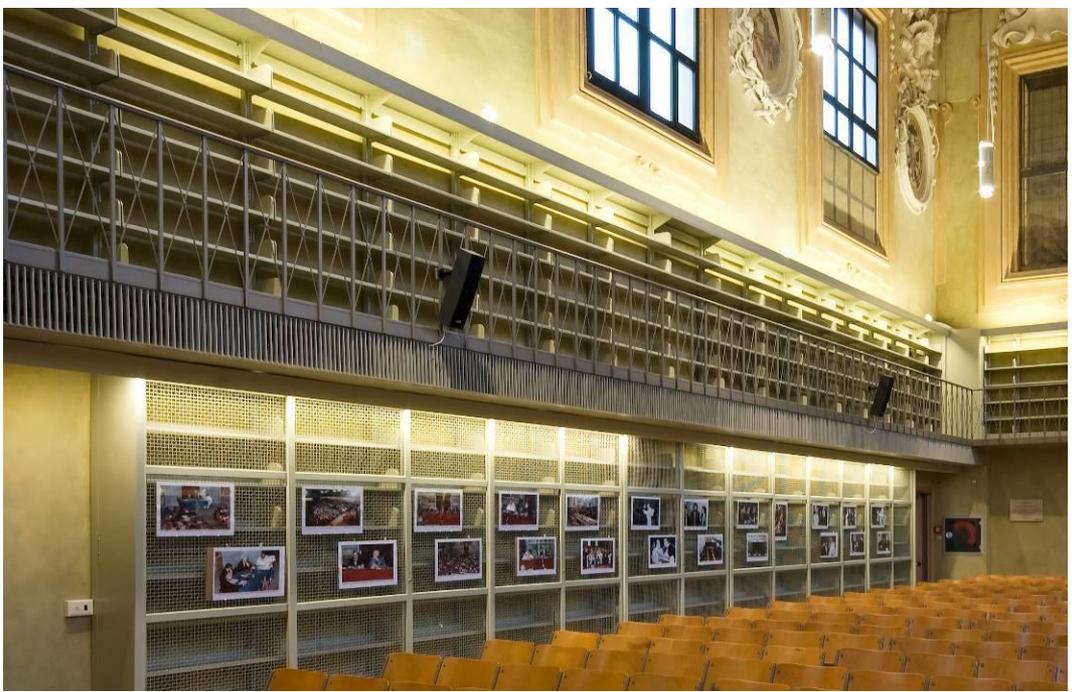
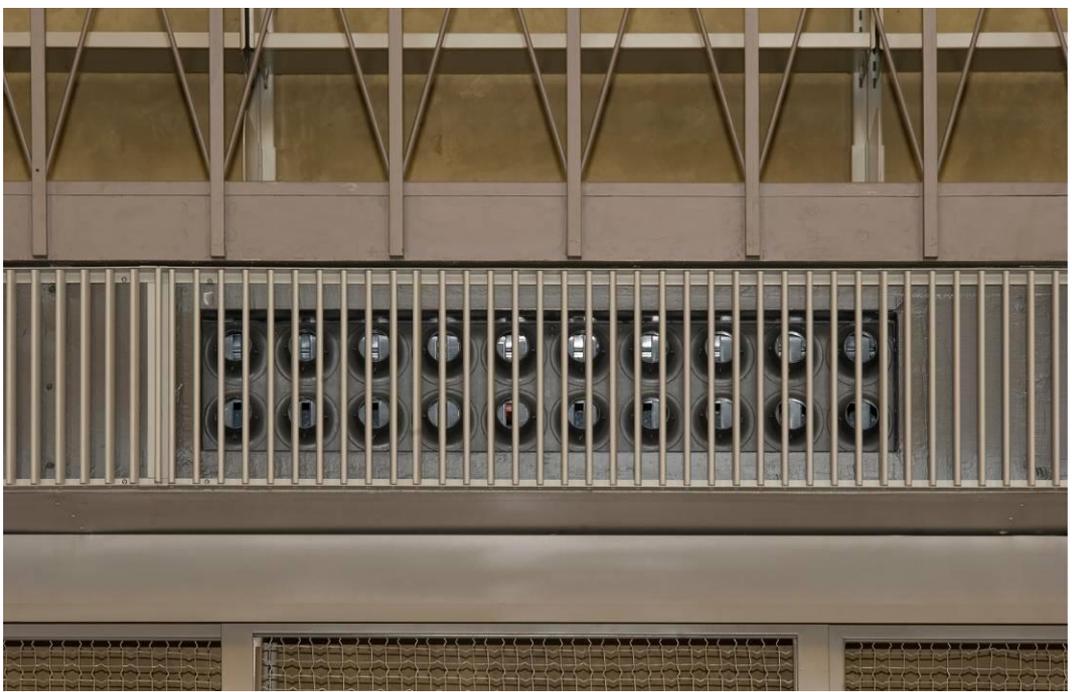
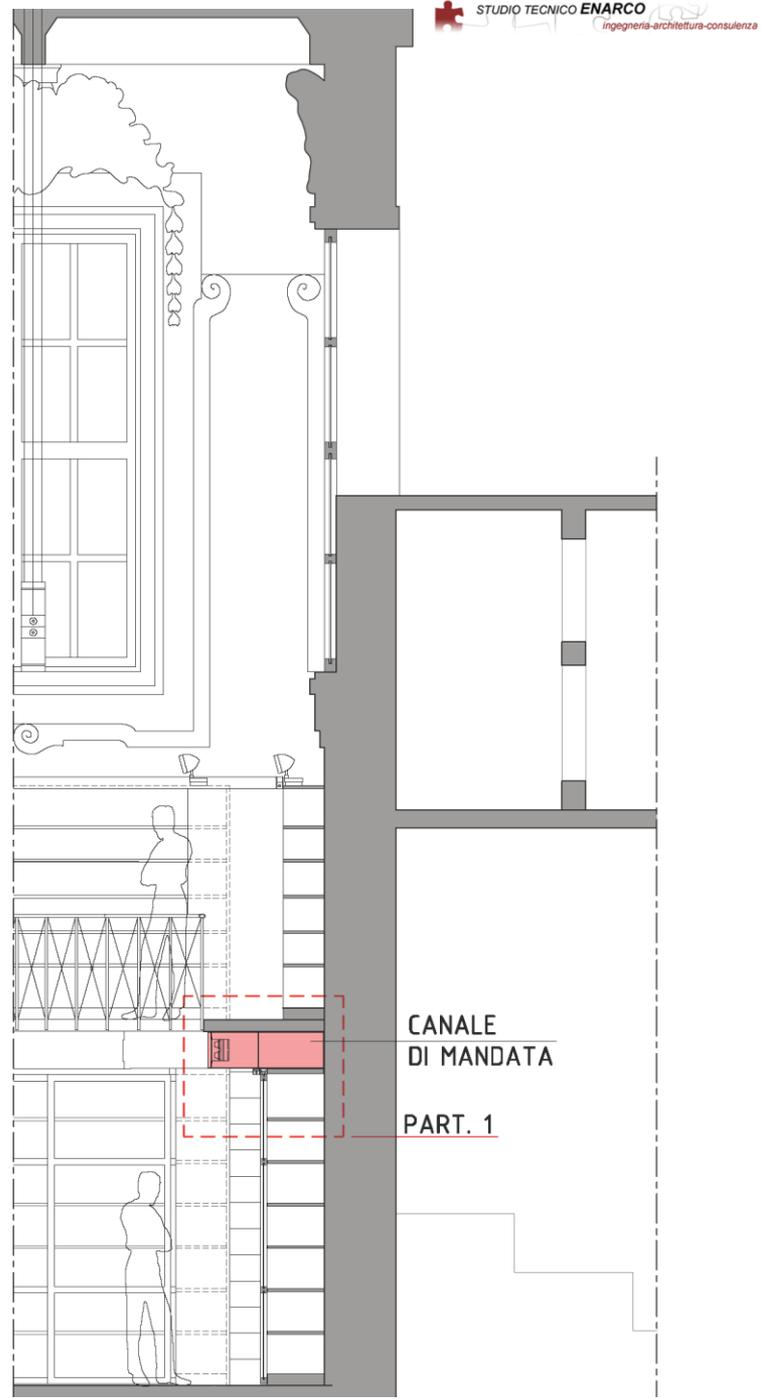
**I CANALI DI MANDATA
POSIZIONATI SOPRA LA SCAFFALATURA**

VERNICIATO COME LIBRERIA

UGELLI COLORE RAL 9006

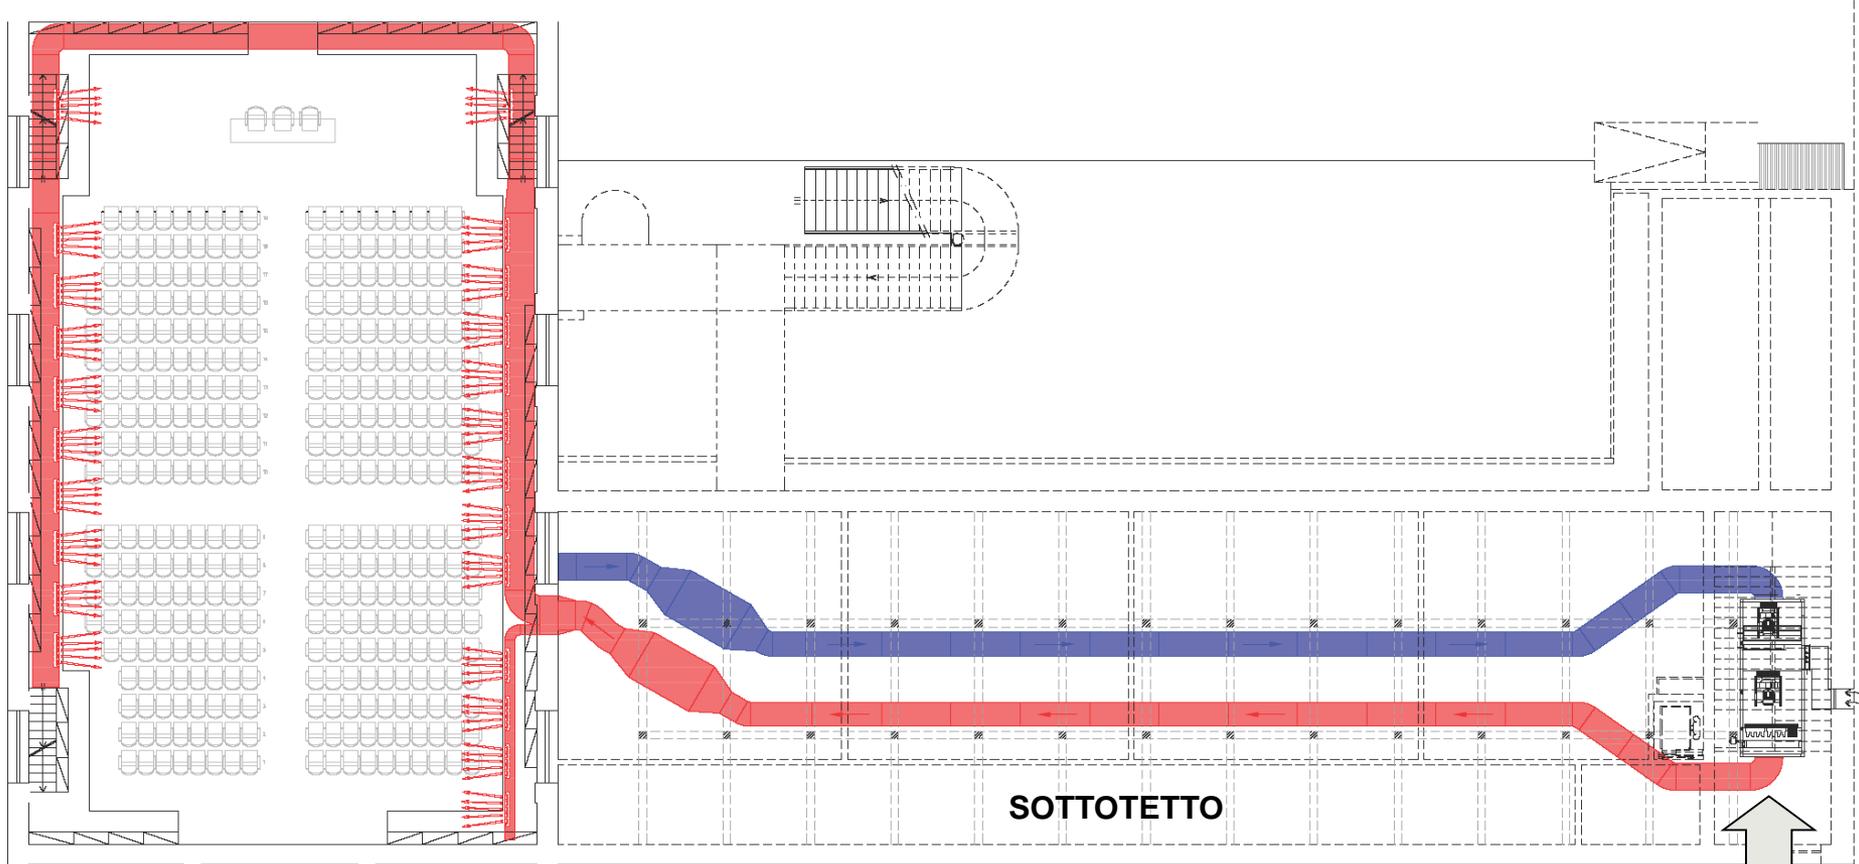
IL PROGETTO REALIZZATO

- CANALE DI MANDATA
- CANALE DI RIPRESA

U.T.A.

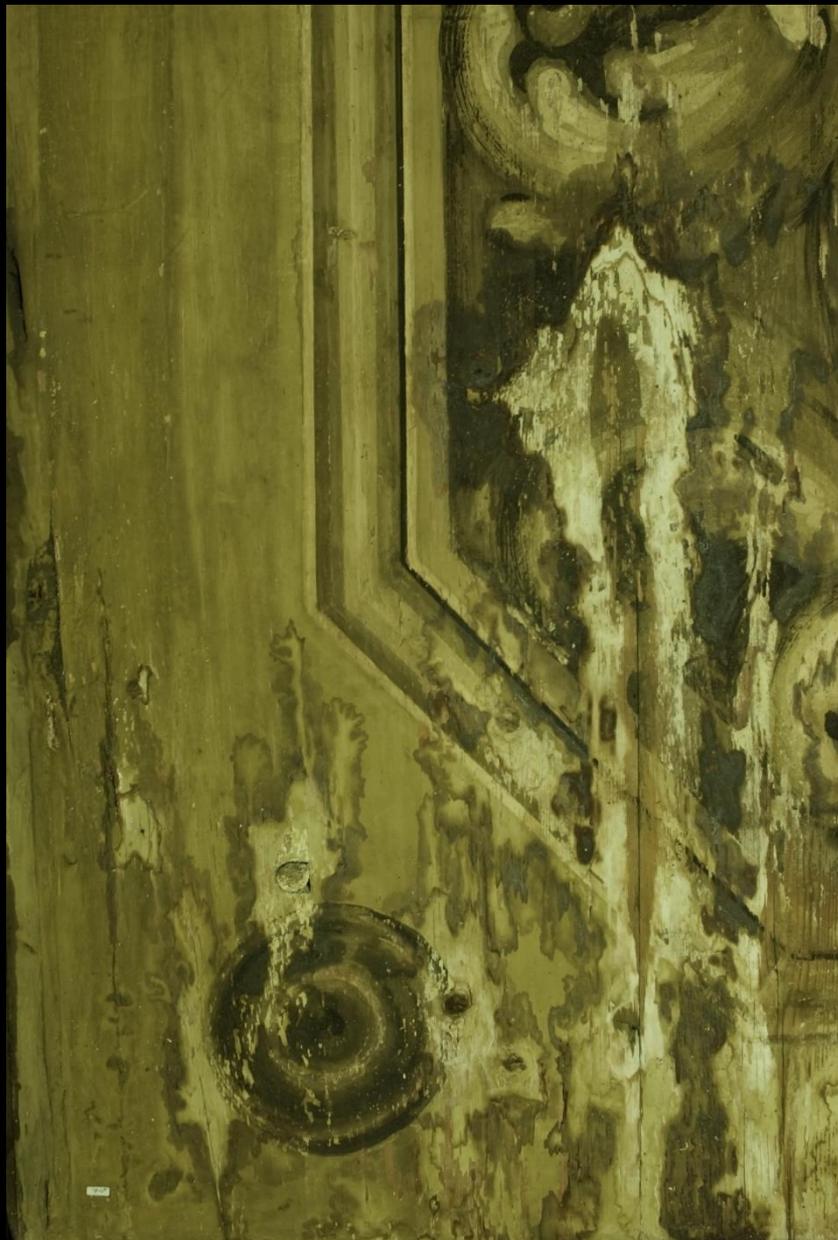
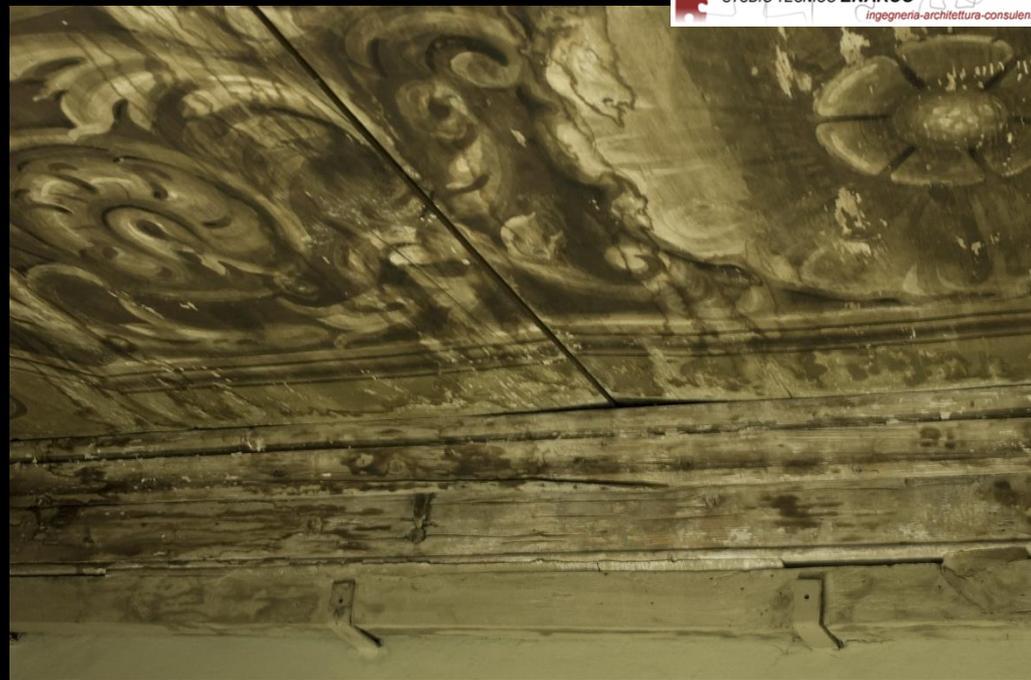
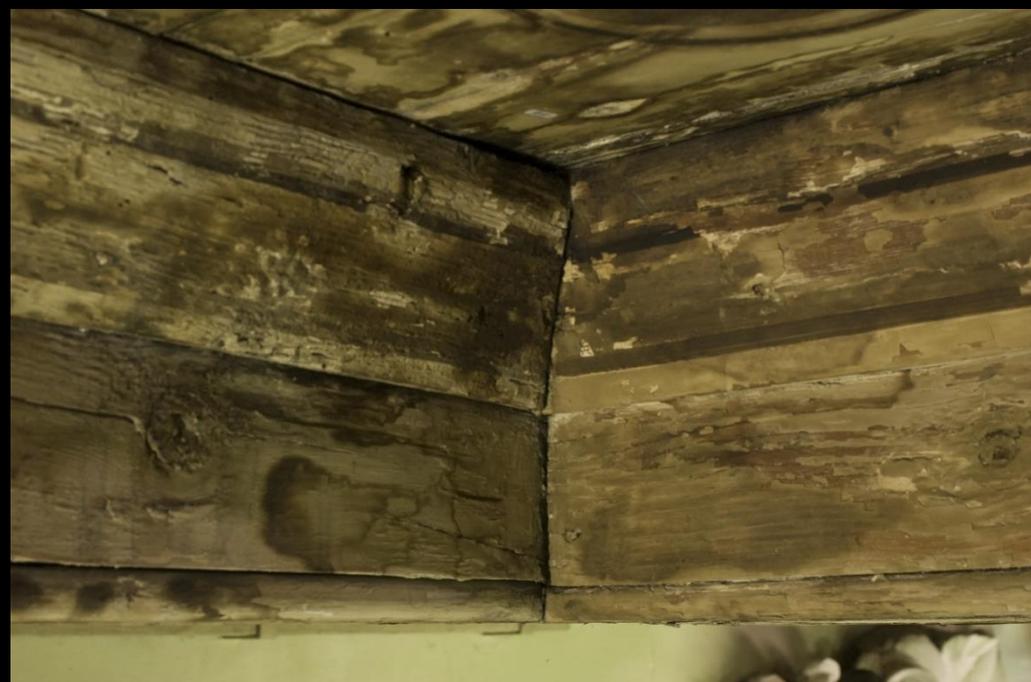
INFILTRAZIONI ACQUA

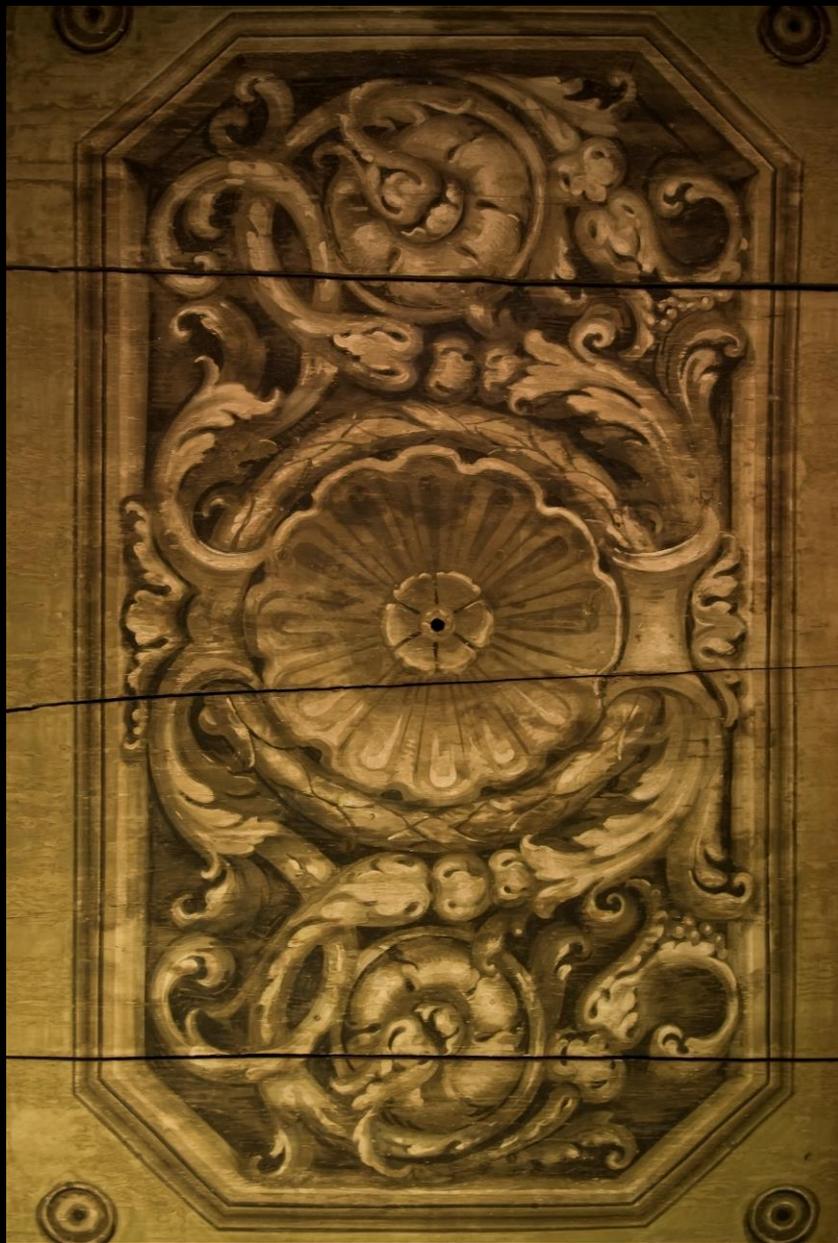
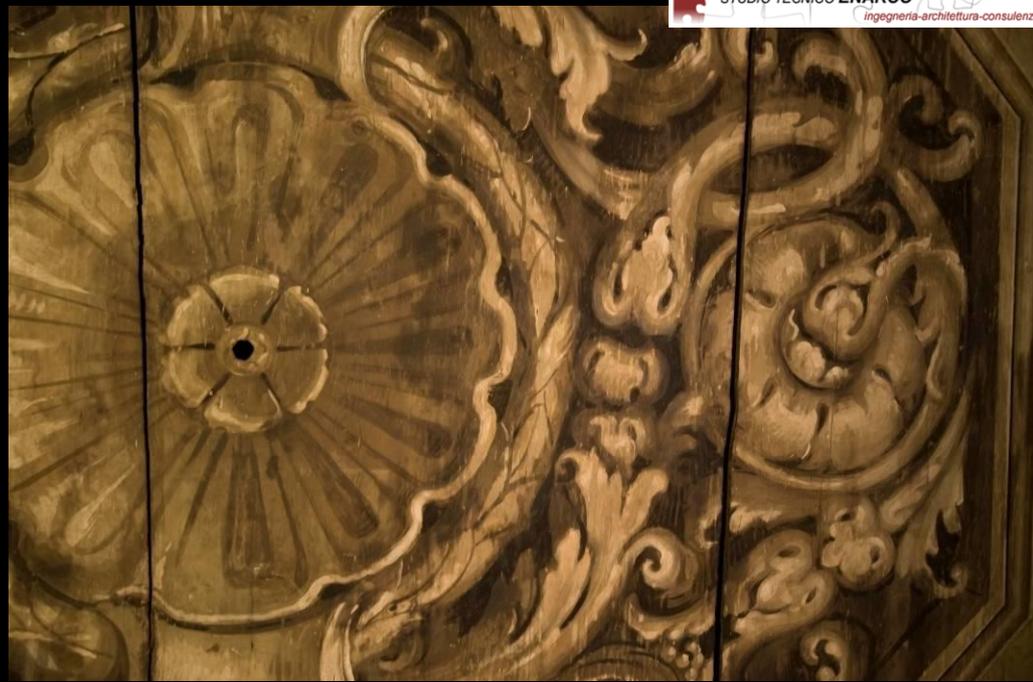
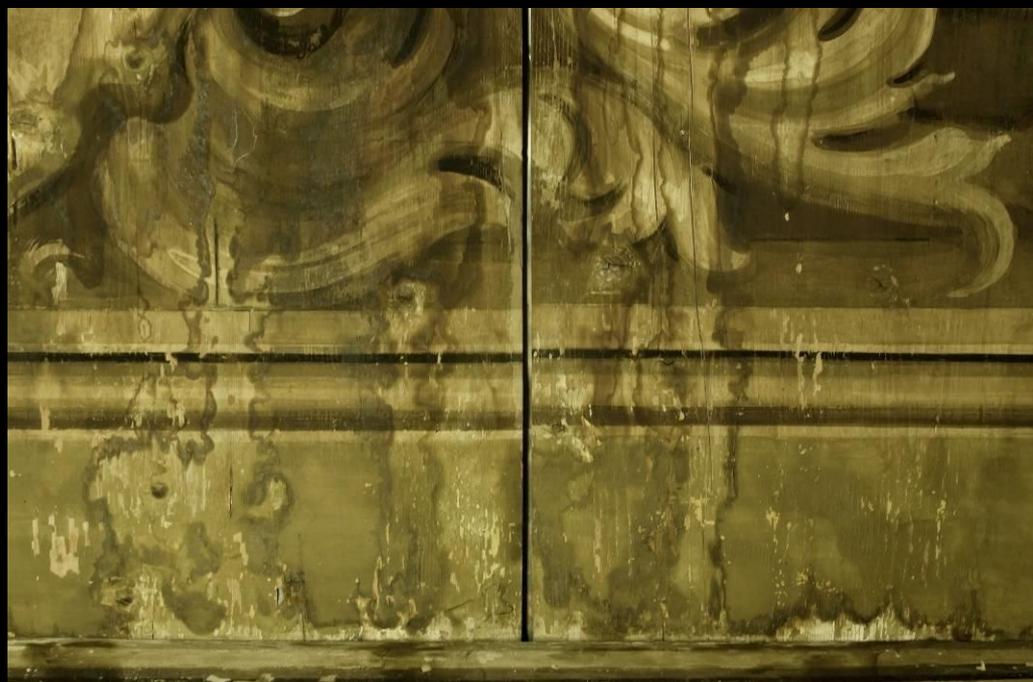
SPACCATURE

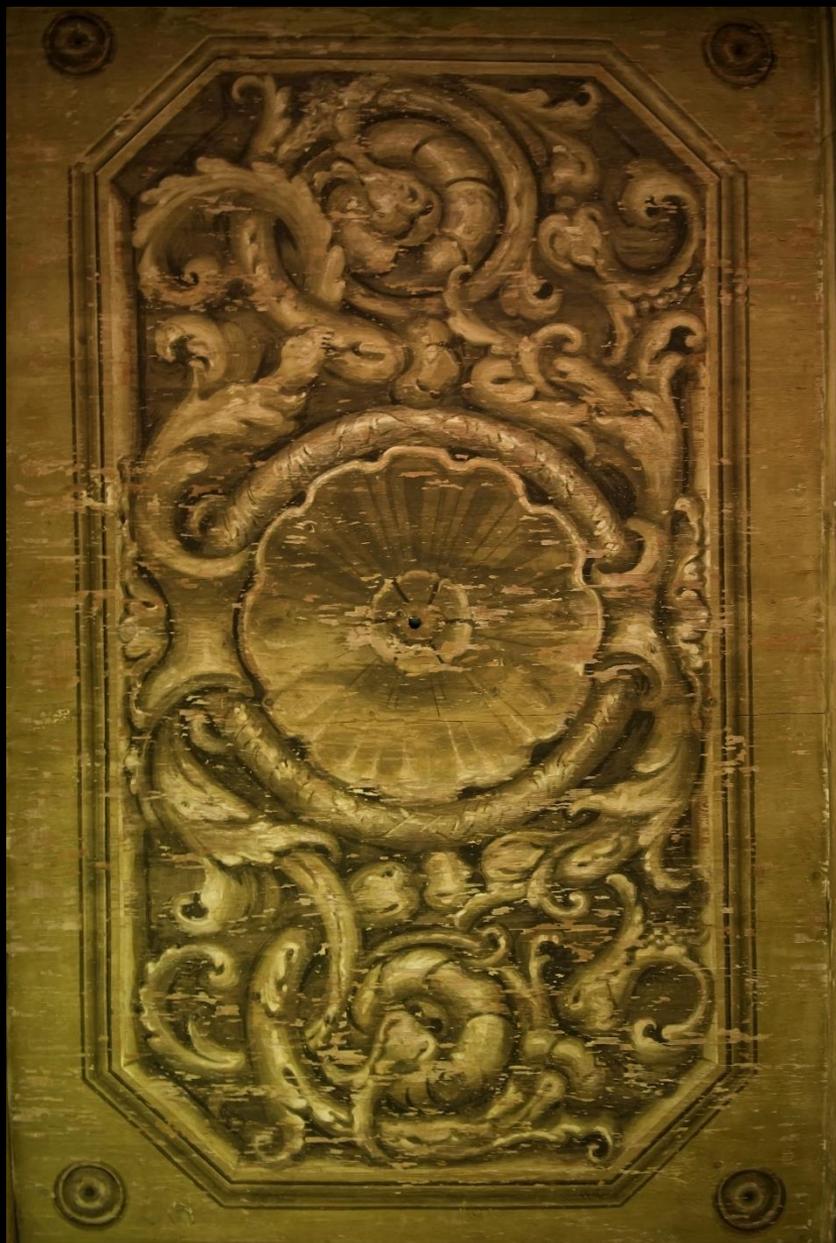
ESFOLIAZIONE

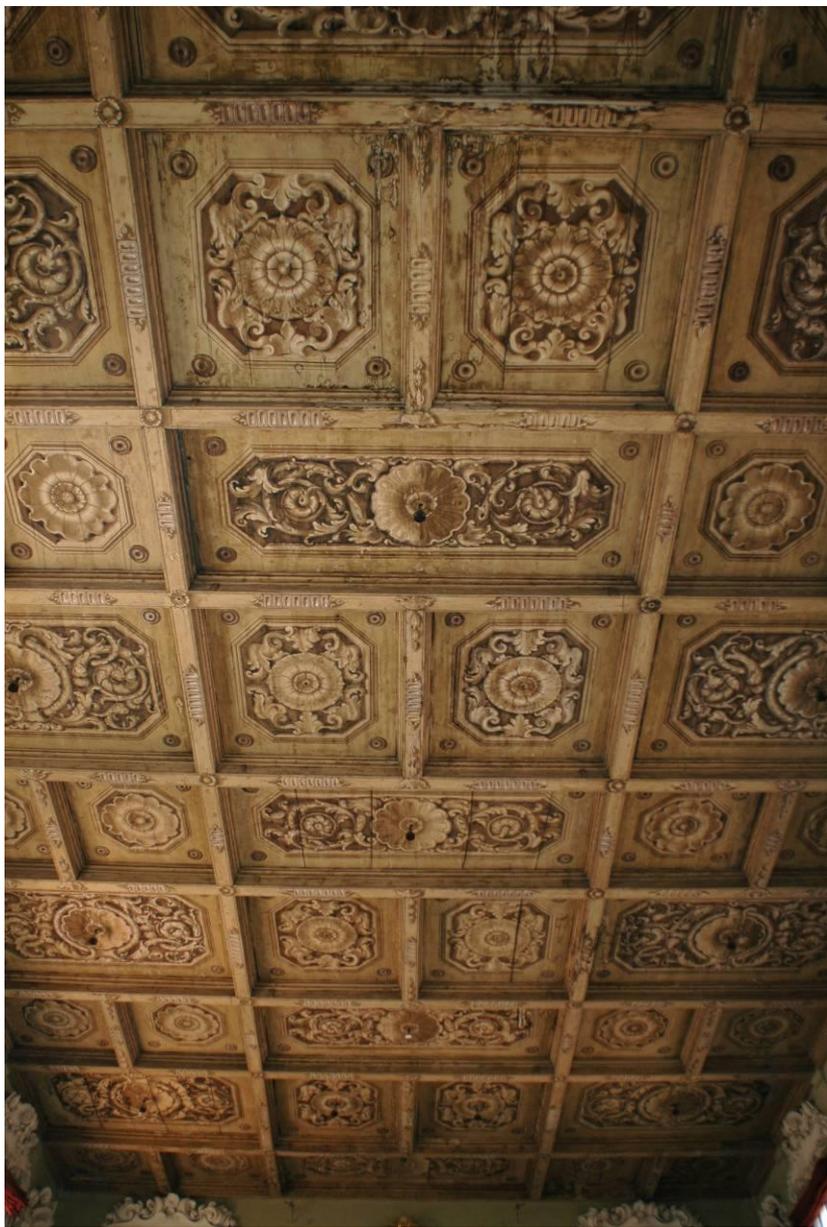
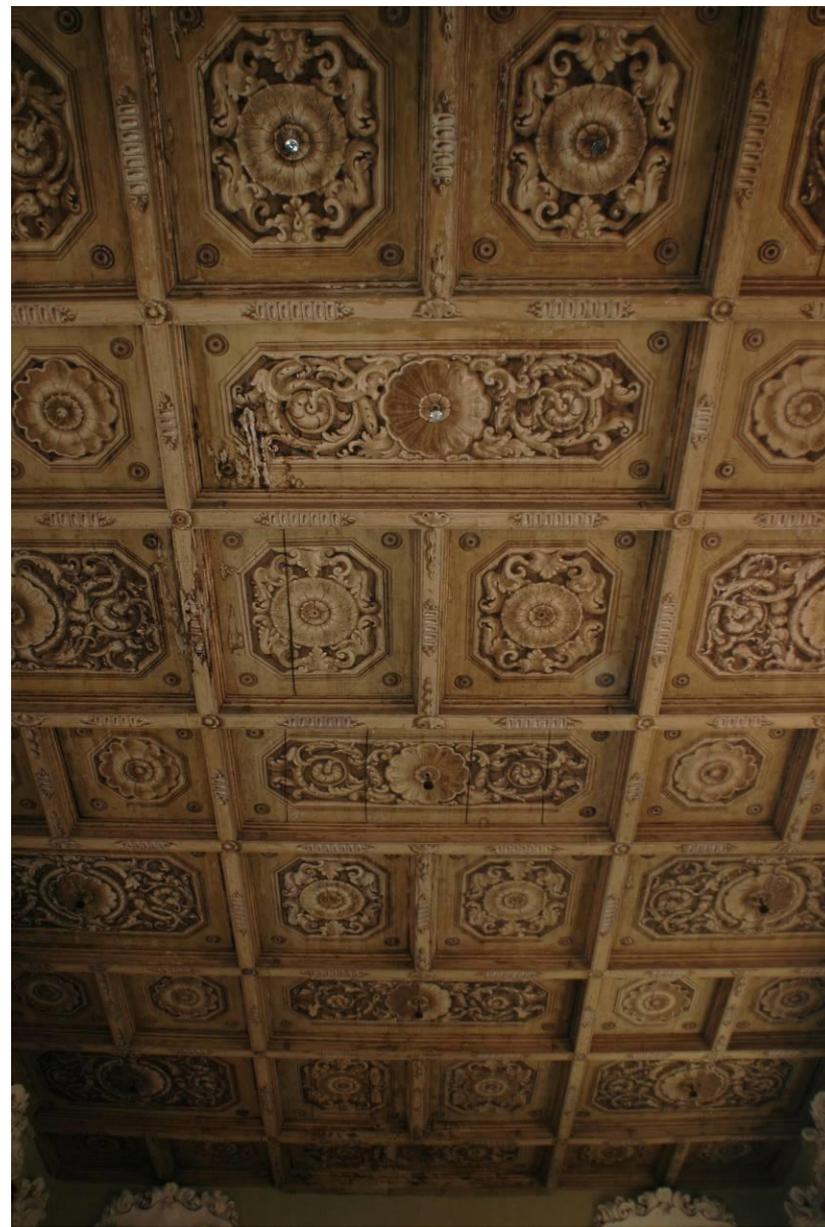
soffitto ligneo - prima restauro

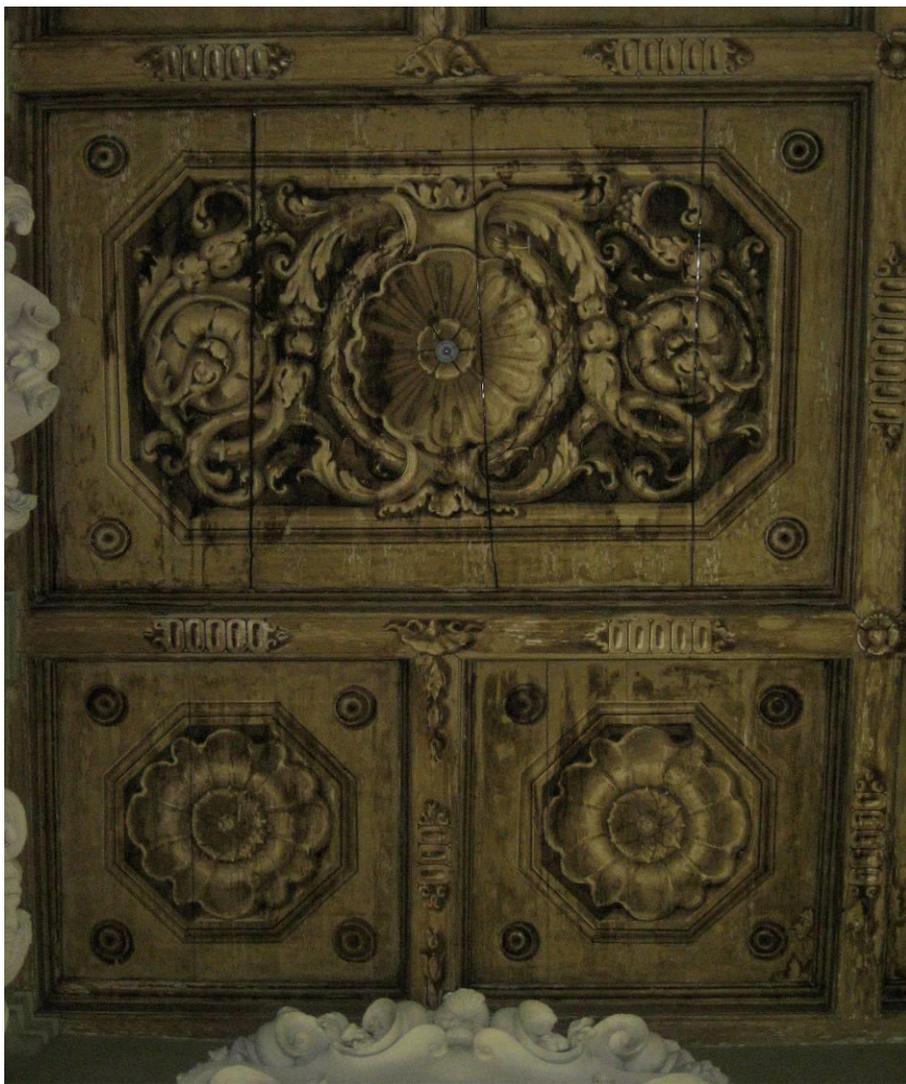
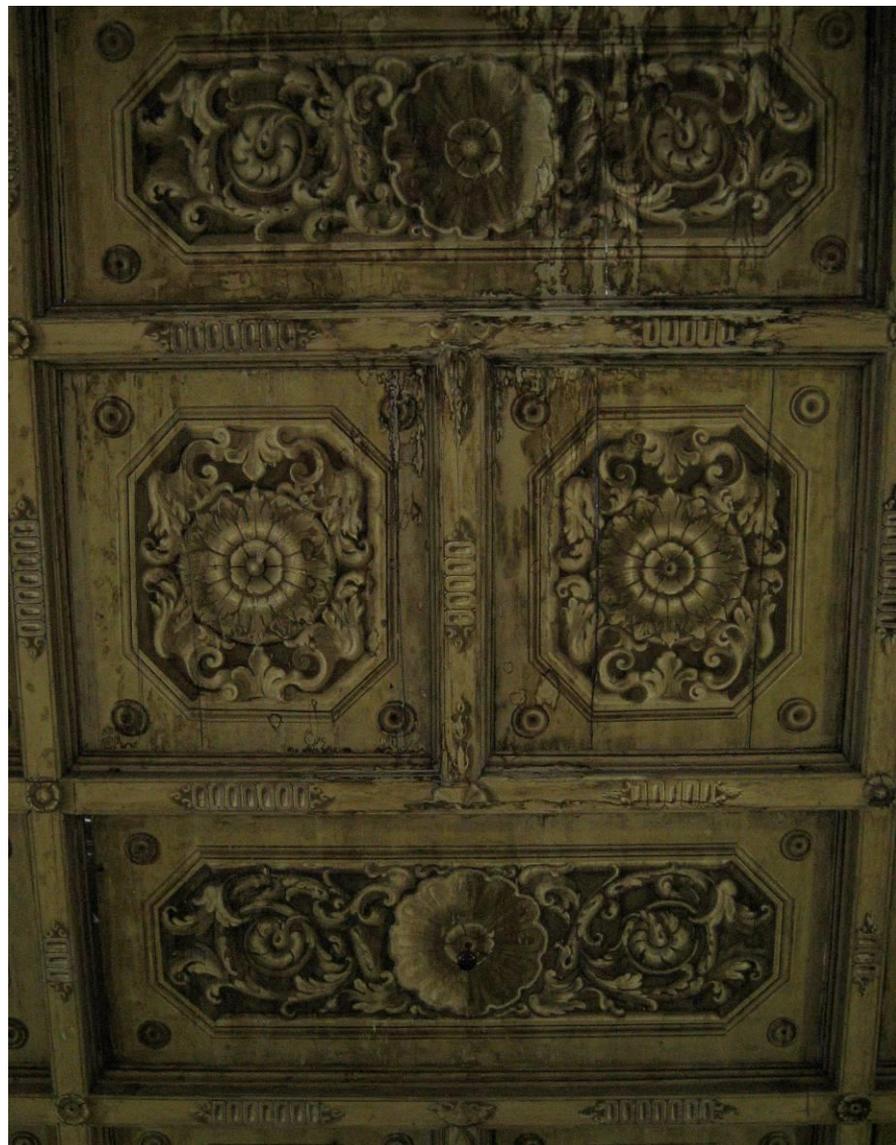
soffitto ligneo - prima restauro
