CONVENTO DI SAN DOMENICO IN BOLOGNA

SALONE BOLOGNINI

**RESTAURO DEL SOFFITTO LIGNEO CASSETTONATO DEL 1600
E DELLE DECORAZIONI E ADEGUAMENTO IMPIANTISTICO**

21 Maggio 2015 - Bologna

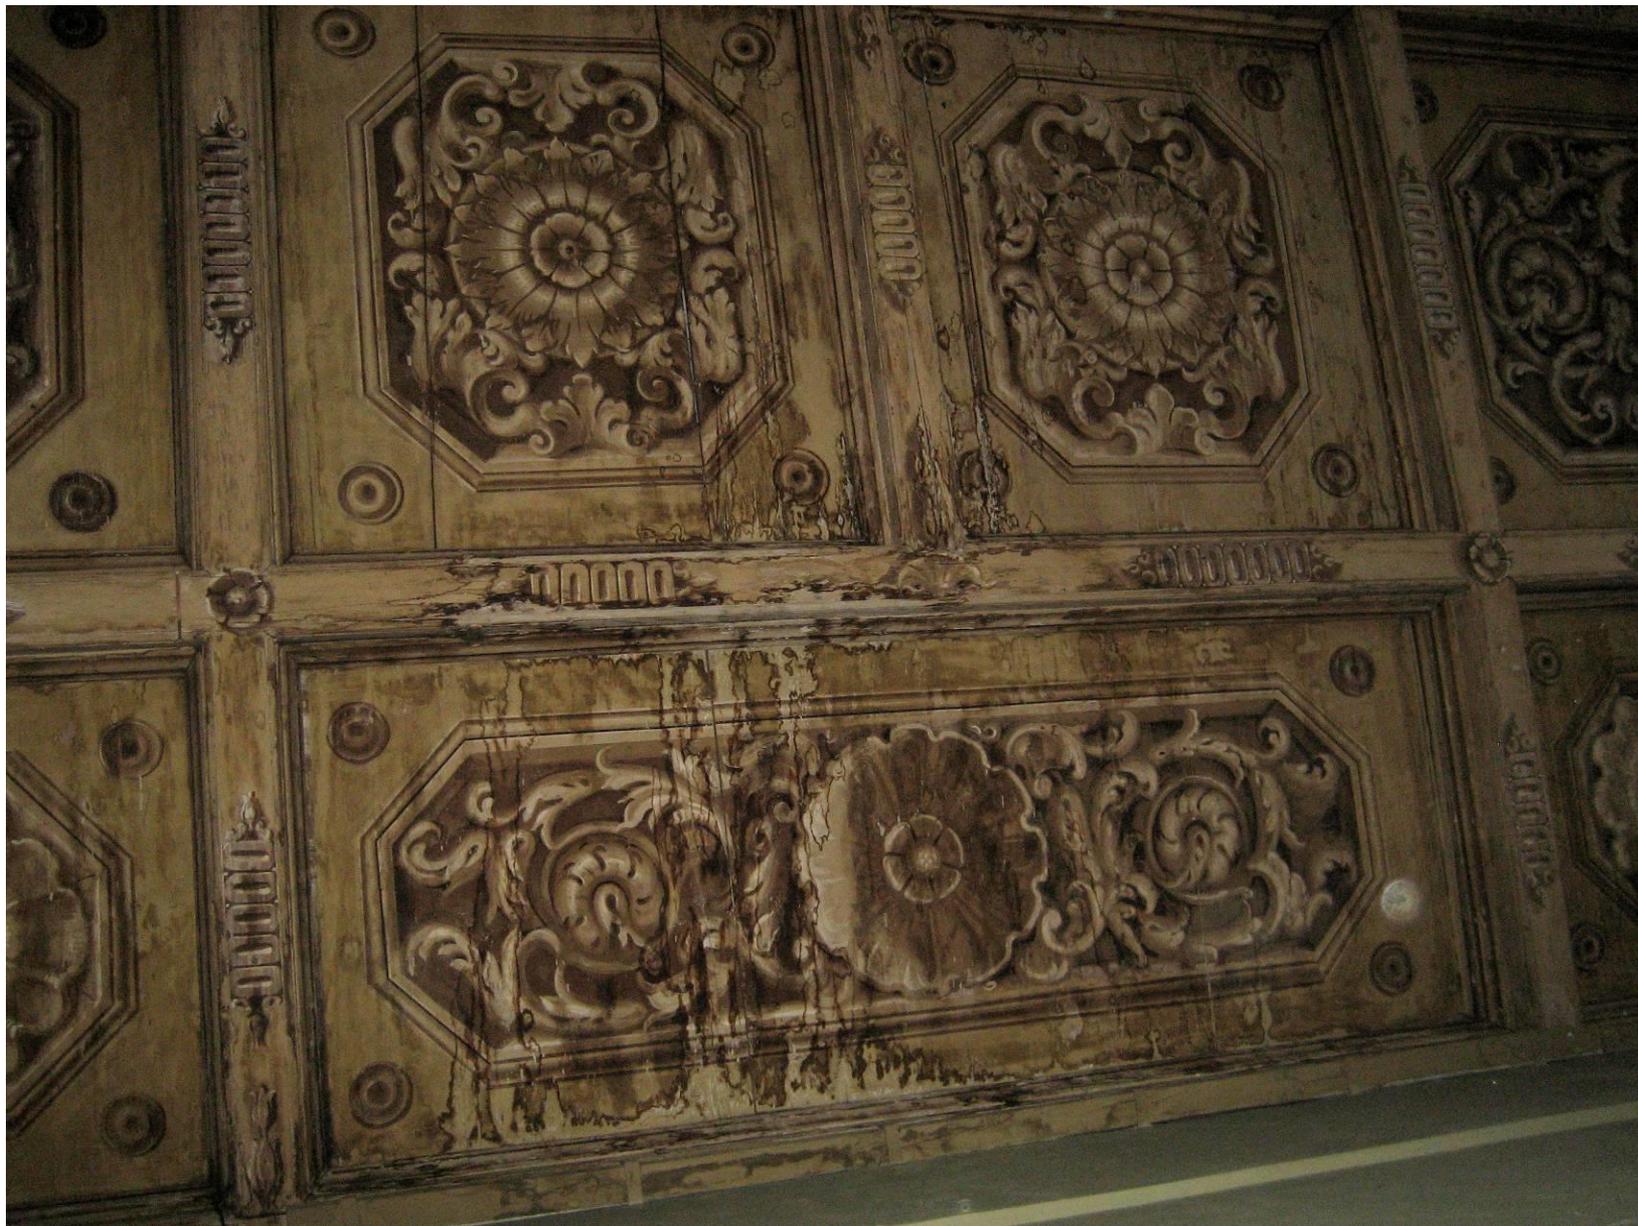
soffitto ligneo - saggi preliminari

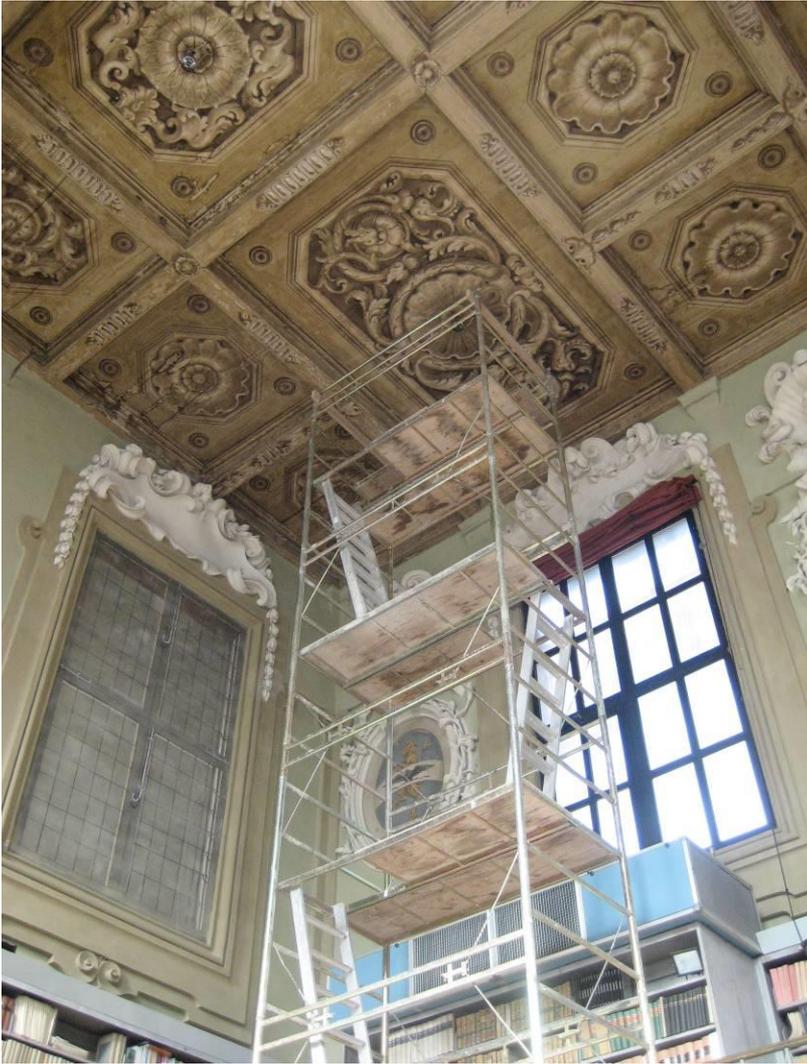
soffitto ligneo - particolari distacco pellicola pittorica

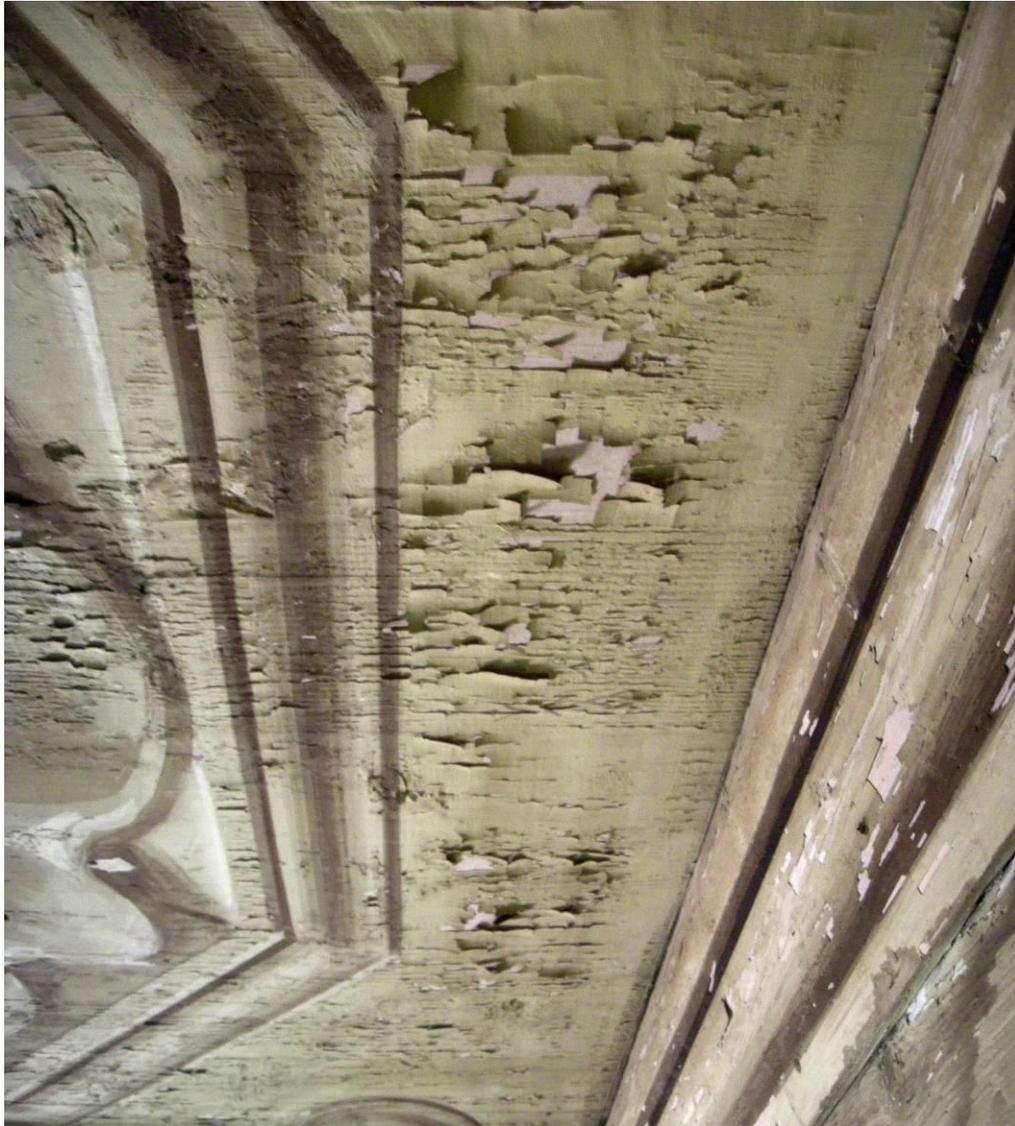
soffitto ligneo - particolari distacco pellicola pittorica

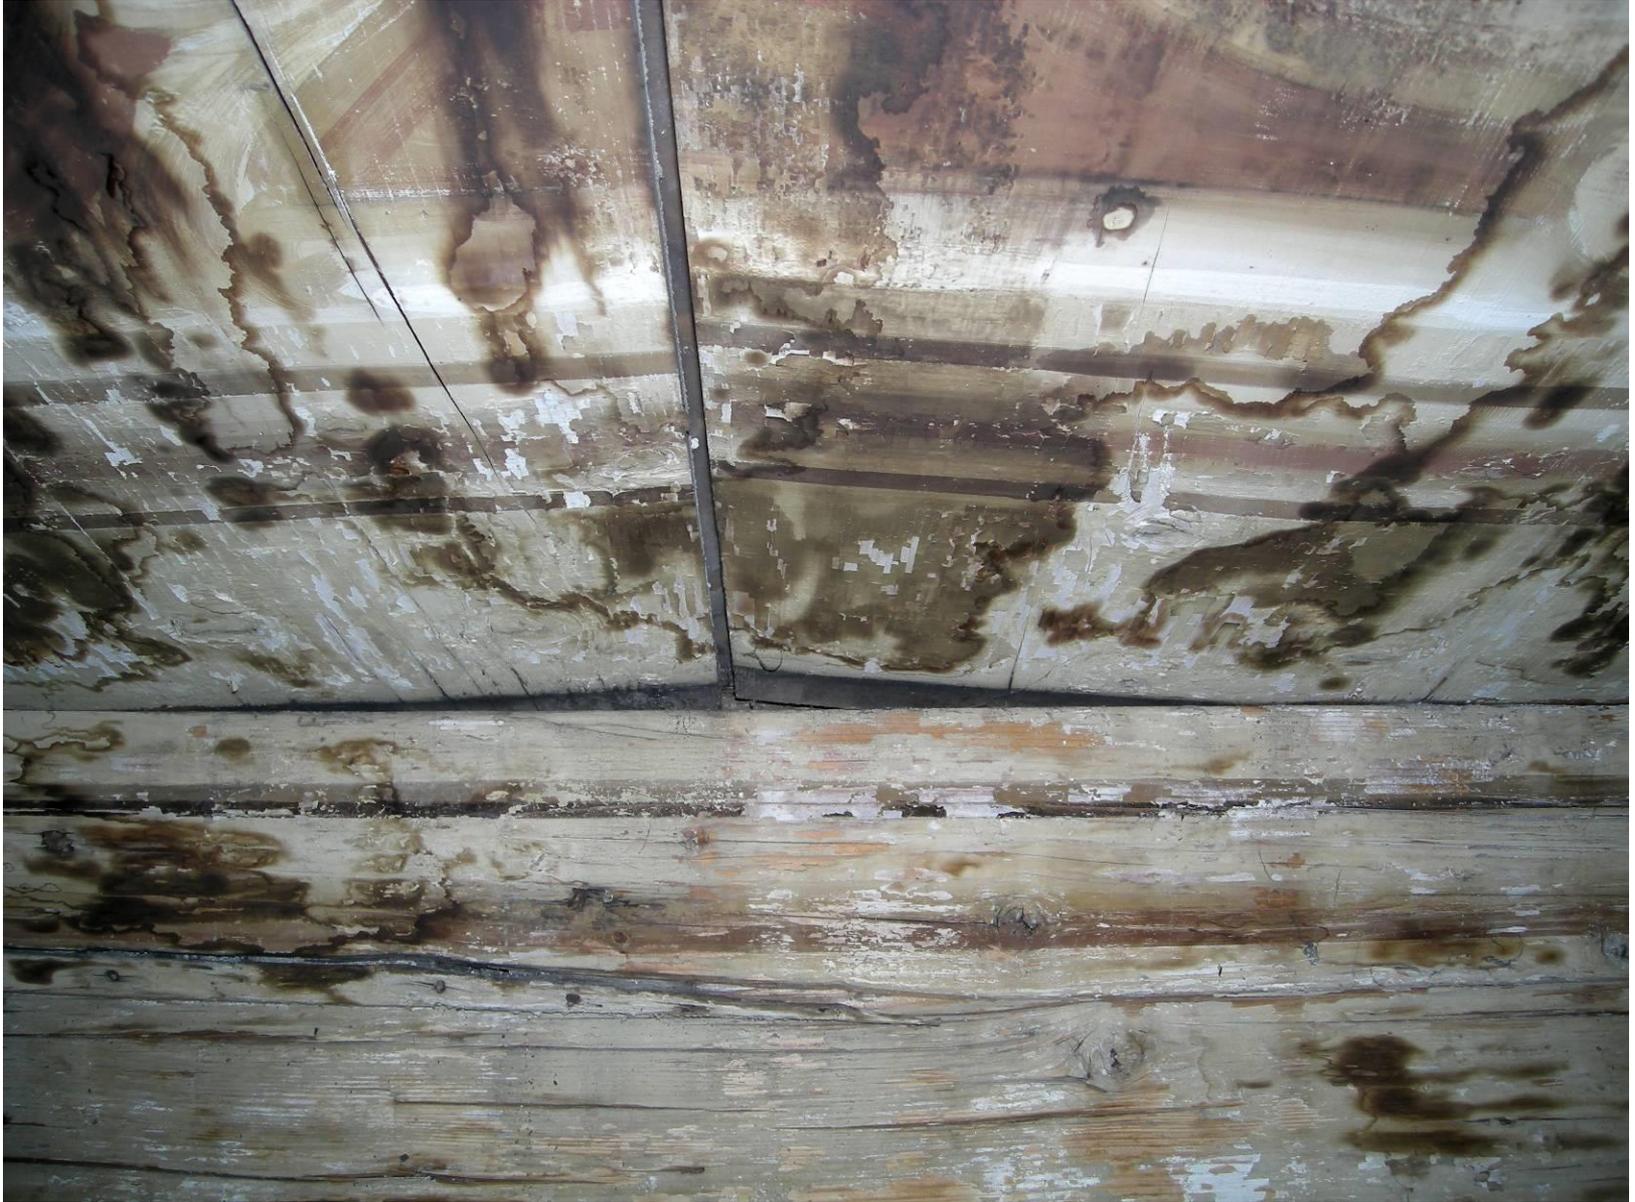
soffitto ligneo - prove fissaggio

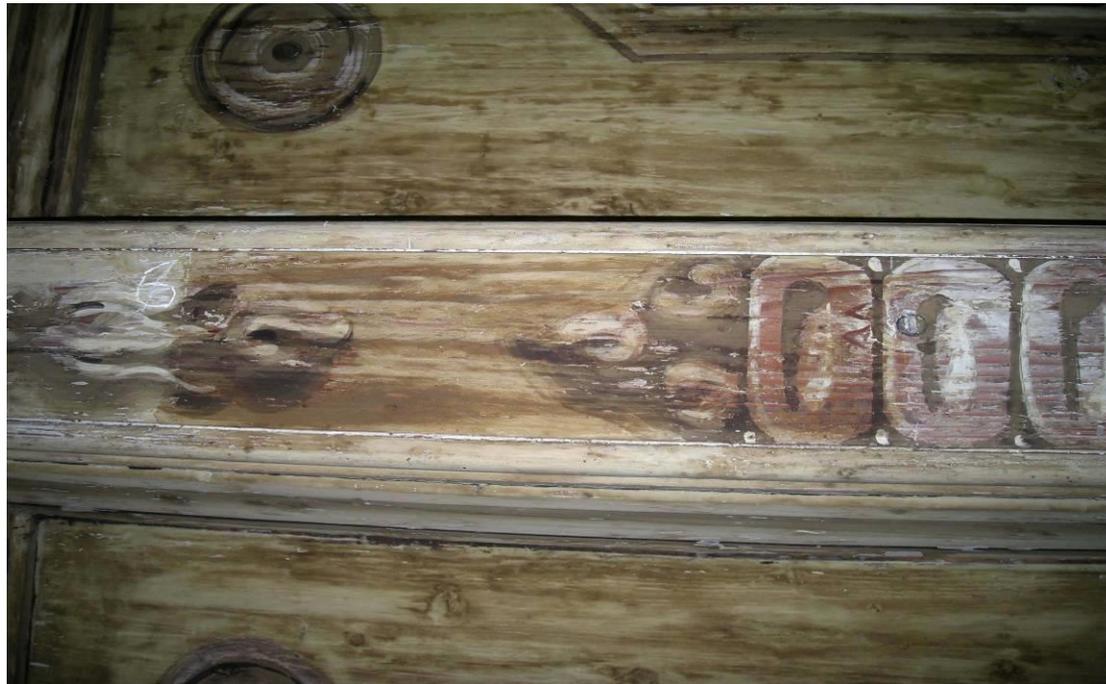
soffitto ligneo - fissaggio pellicola pittorica

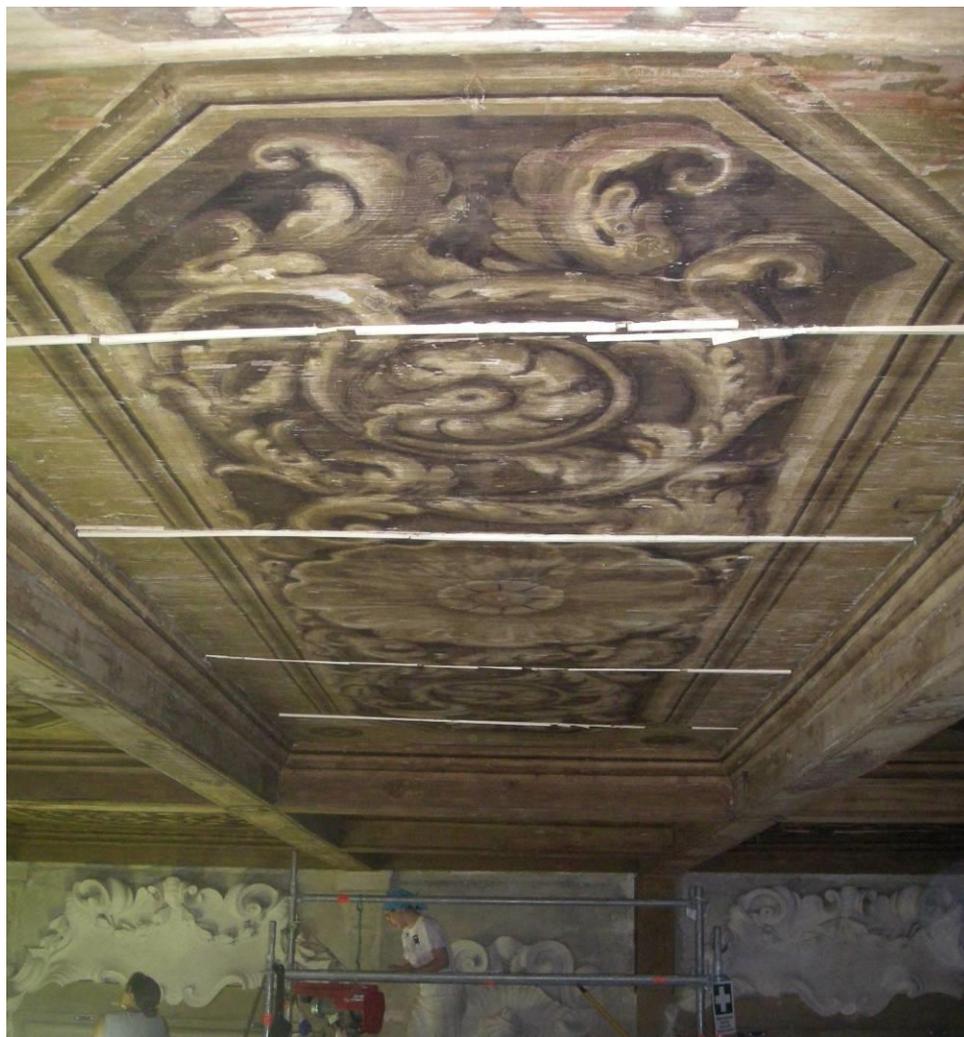
soffitto ligneo - stuccature

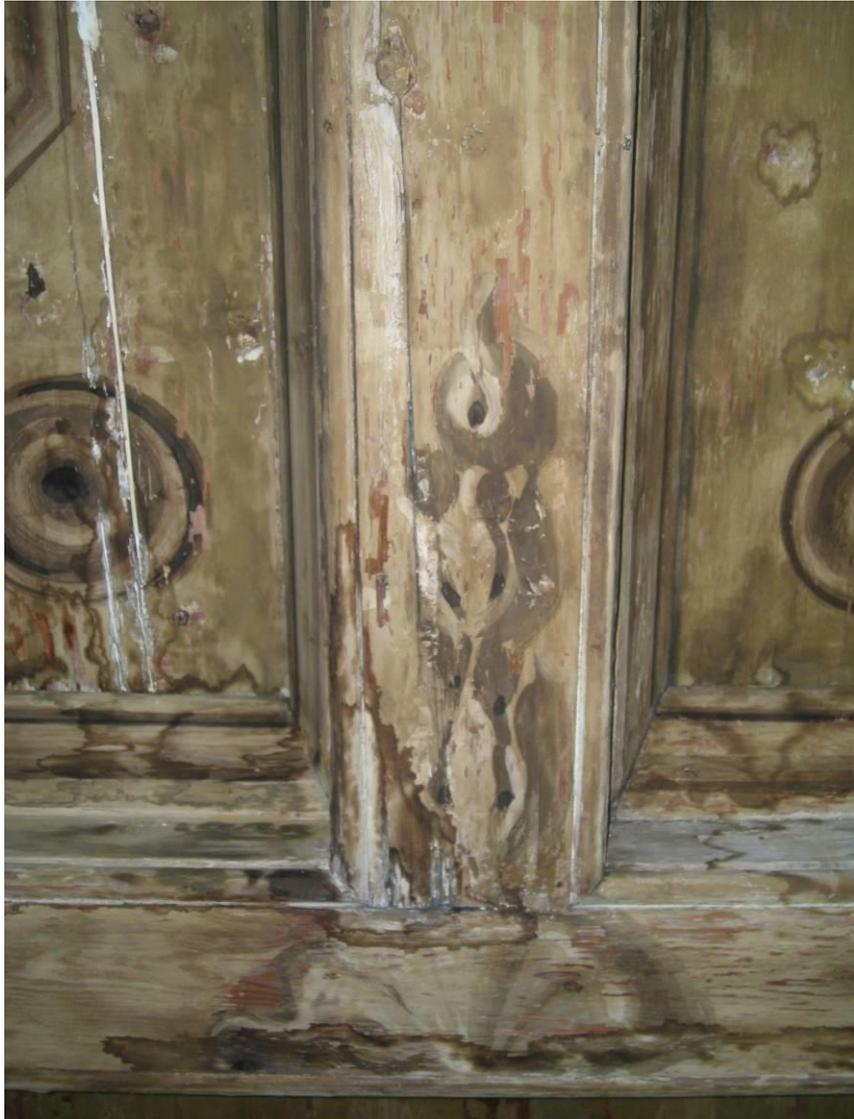
soffitto ligneo - reintegrazione pittorica

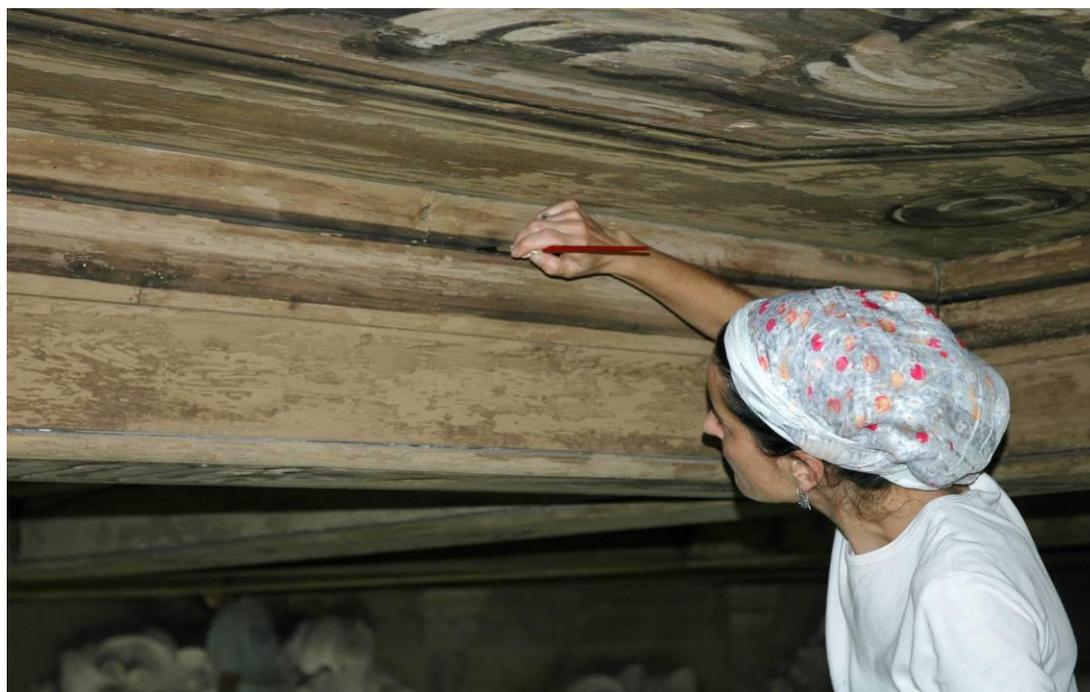
soffitto ligneo - ultimazione reintegrazione pittorica

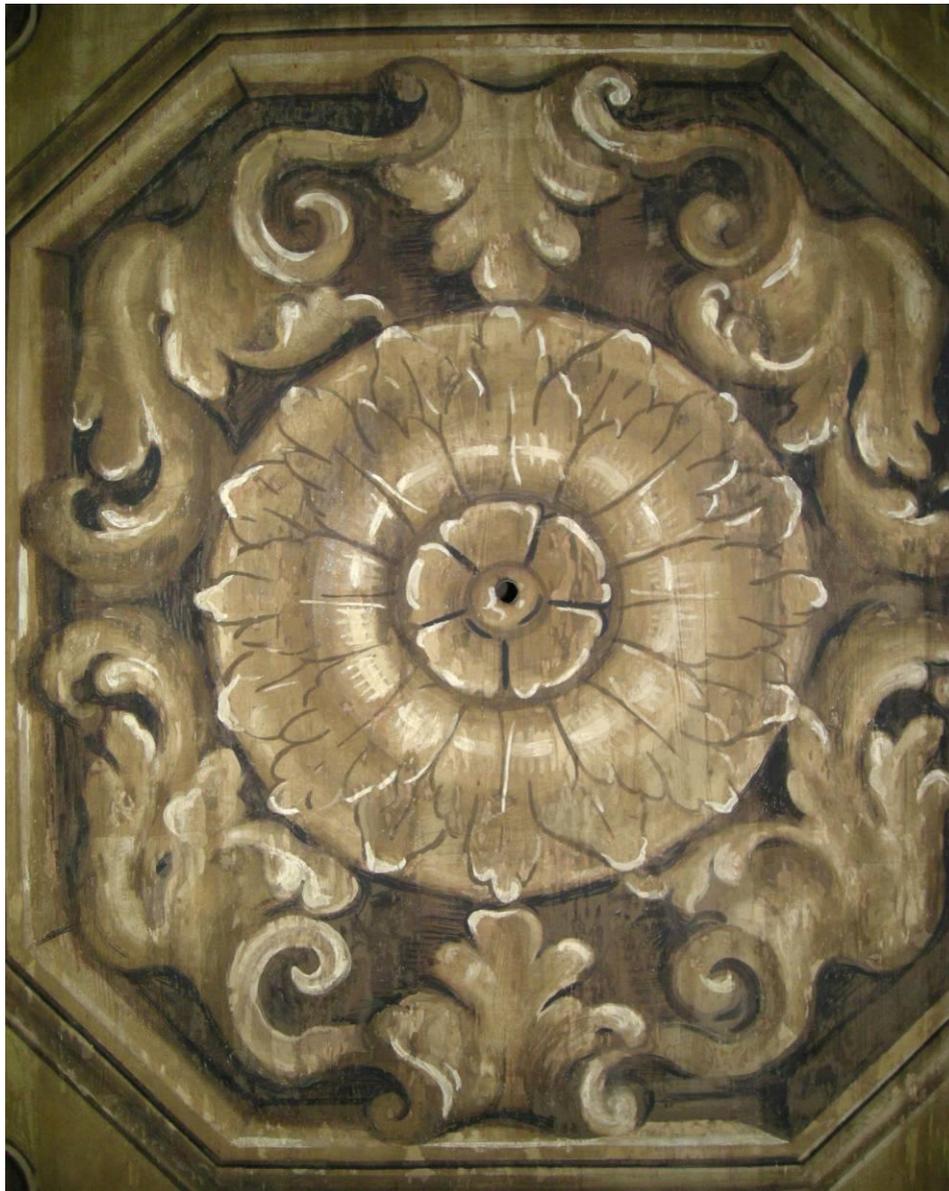
soffitto ligneo - ultimazione reintegrazione pittorica

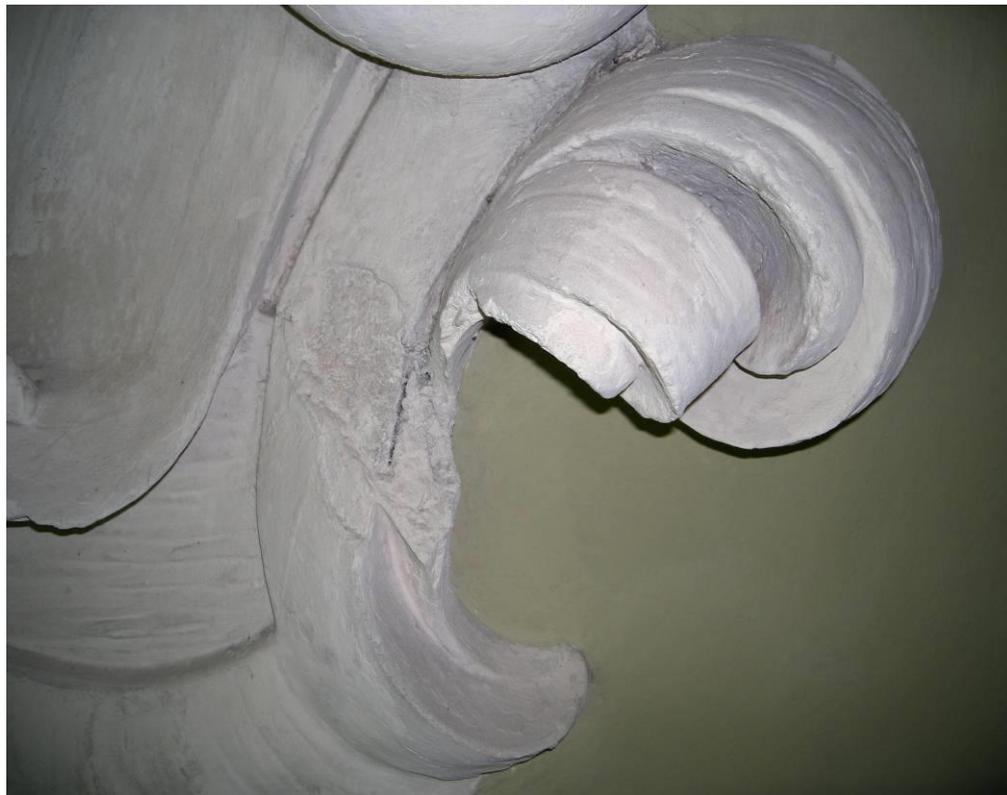
elementi decorativi in stucco - particolari descialbo

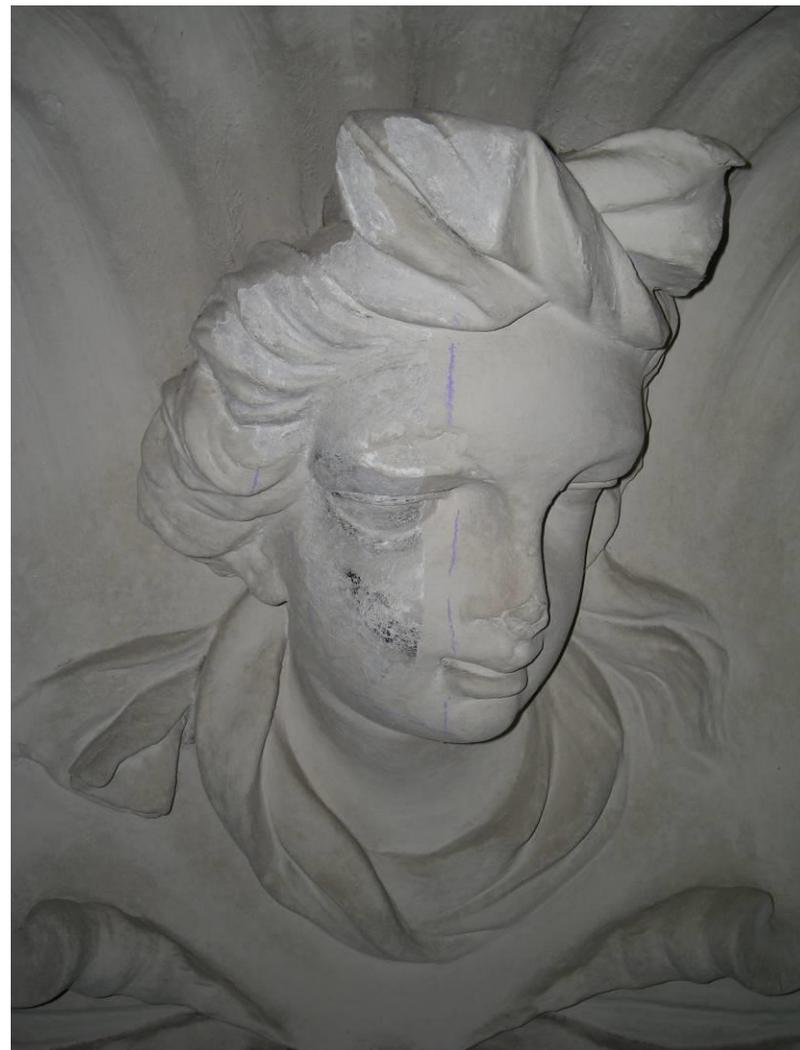
elementi decorativi in stucco - particolari descialbo

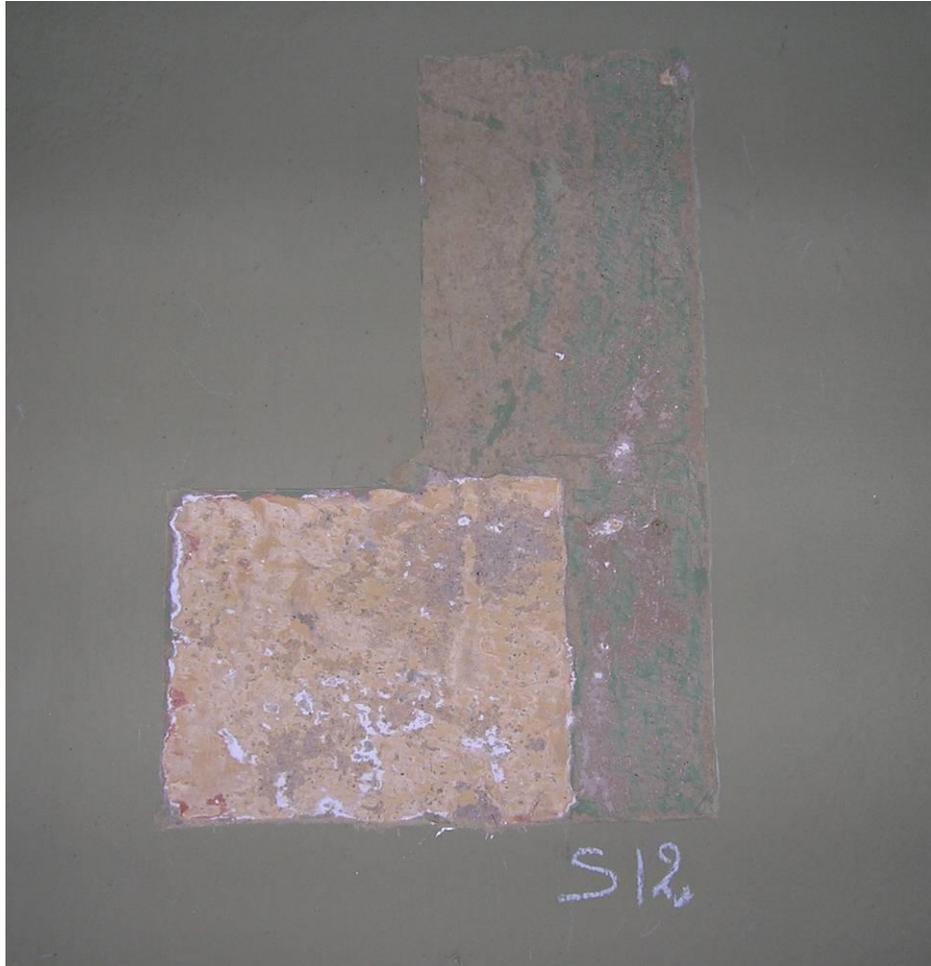
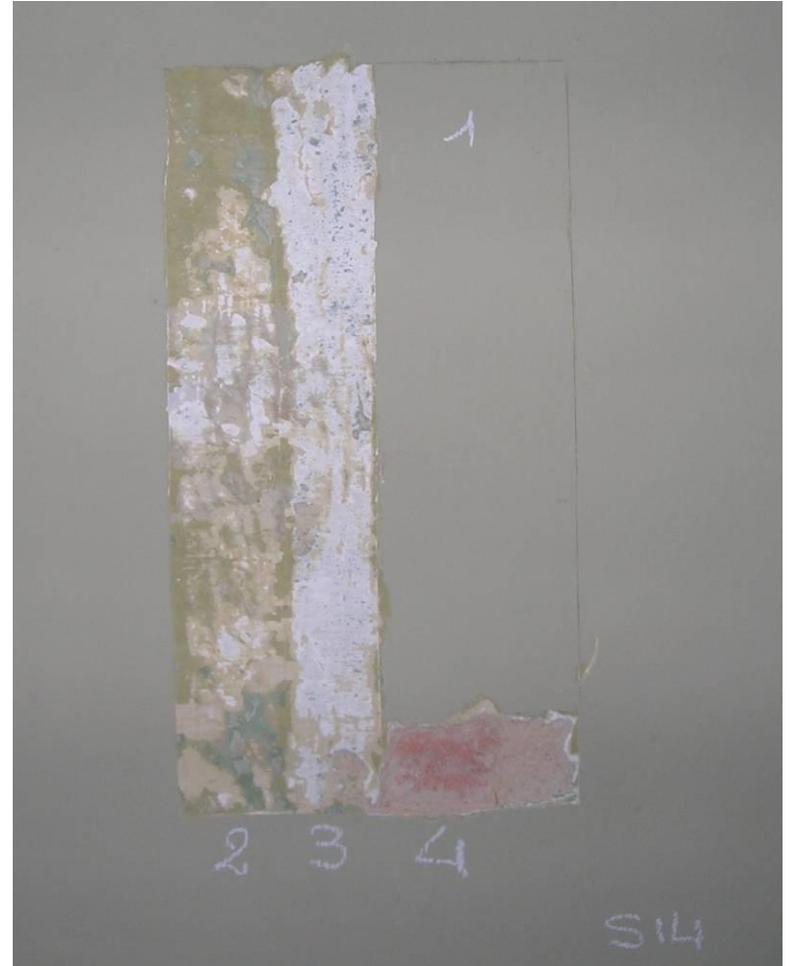
superfici ad intonaco - saggi pareti superiori

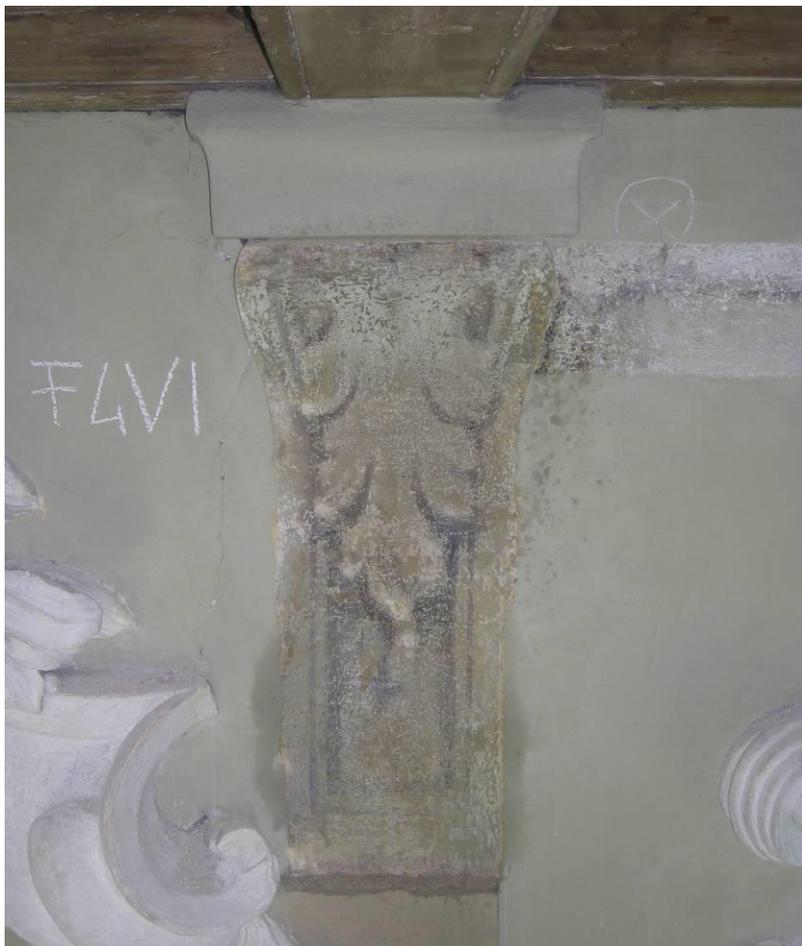
superfici ad intonaco - durante descialbo

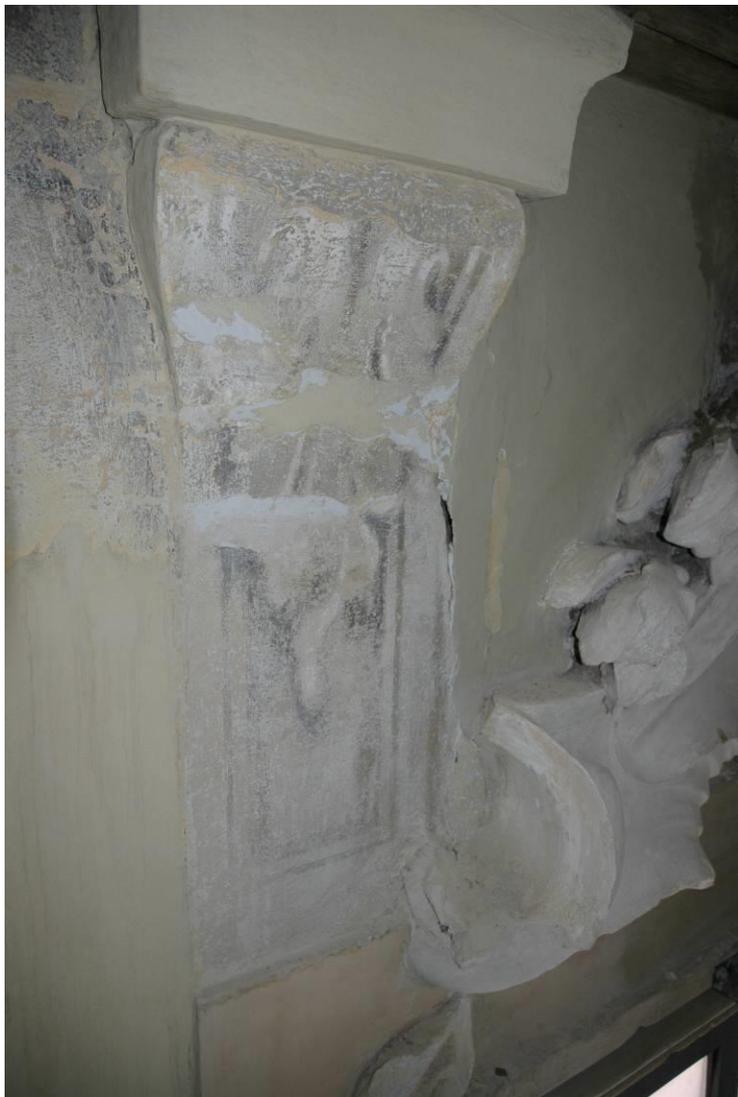
superfici ad intonaco - fine restauro
