Reklamation – Complaint Gehäuse Dimmbox

Part-No#.4027963 Date: June 28th 2017

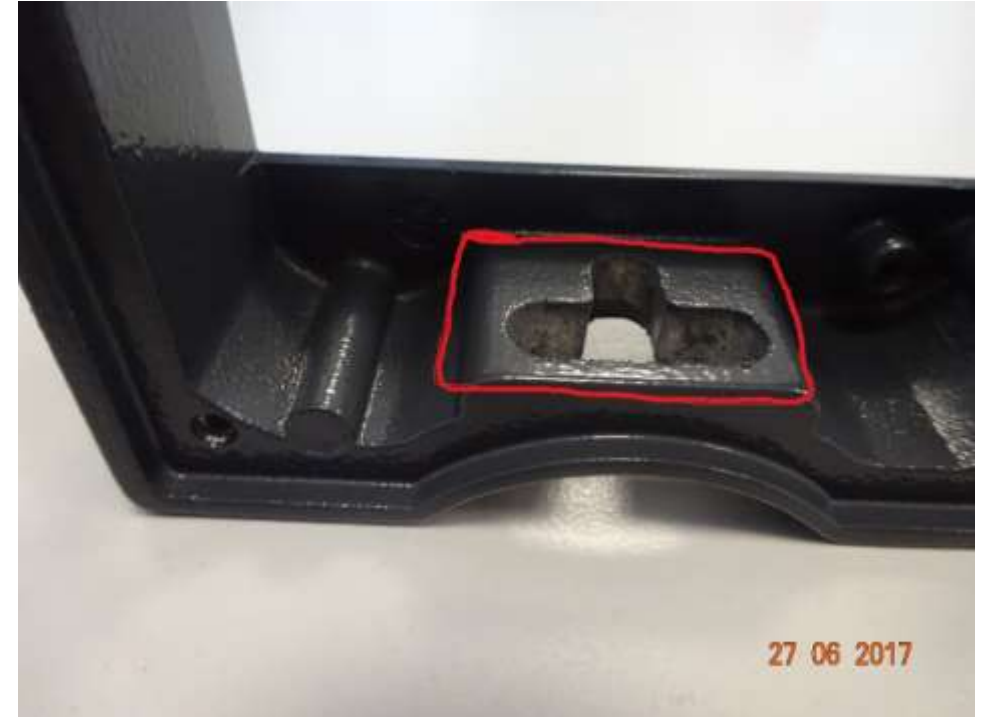
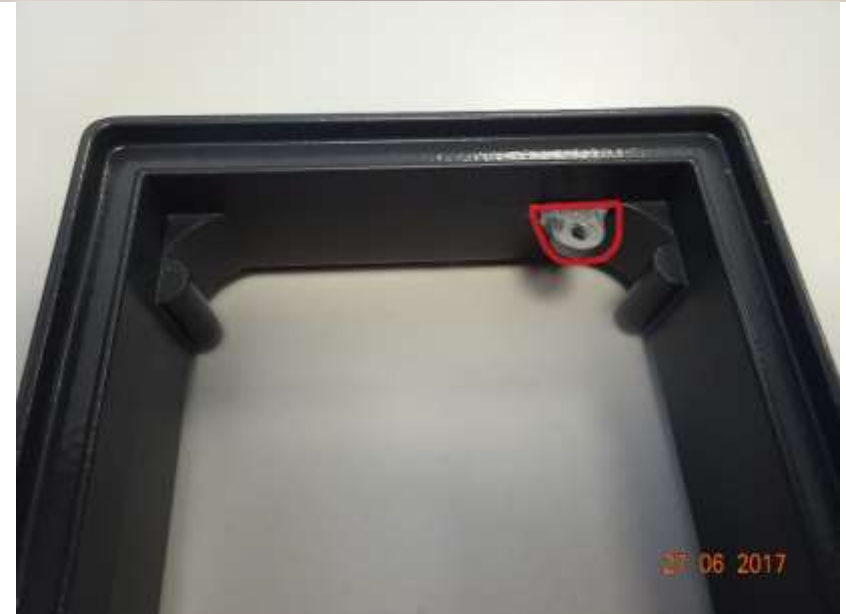
N.O.K. Parts

Fehlerbeschreibung:

Teile entsprechen nicht der Zeichnung. Sind an den rot Markierten Stellen nicht lackfrei

Fault description:

Parts do not correspond to drawing.

Red marked areas (on pictures to the right) are not paint-free.

Durch einen internen Nacharbeitsauftrag werden die Teile nachträglich ausgebessert .

All parts must be reworked at Irlbacher.
