Resumen de la Investigación

Explosión de polvo en los Serv. Farmacéuticos West

Kinston, Carolina del Norte 29 de enero de 2003

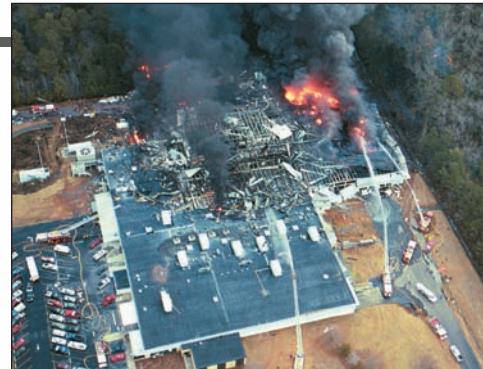
La fábrica de goma Farmacéuticos West en llamas después de explosiones de polvo.
